Rapport Eindcontrole na asbestverwijdering

Uw kenmerk Klant: C.A. de Groot B.V.
Asbestverwijderingsbedrijf: C.A. de Groot B.V.
DTA-er: [REDACTED]
Referentienummer werkplan: AM20140209 GKC 51
Adres locatie/object: Wenckebachstraat 1 te Velsen-Noord

Omschrijving geïnspecteerd gebied: Kooksgascompressor 51

Ons kenmerk Opdrachtnummer: 2014025250.2

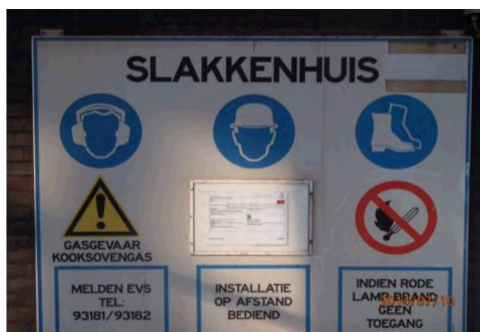
Foto 1 Slakkenhuis

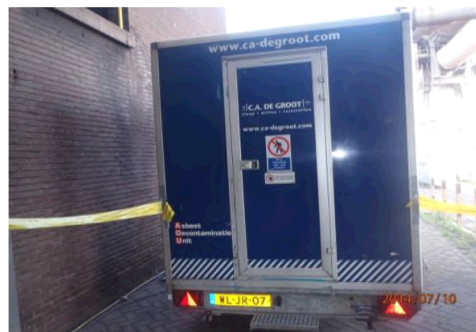
Foto 2 Deco-Unit

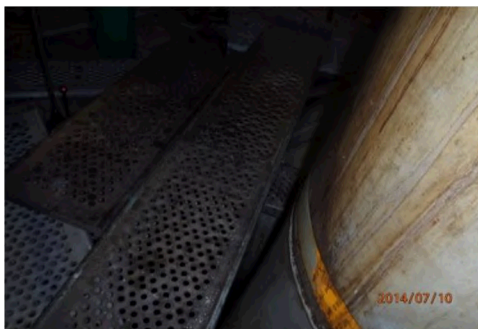
Foto 3 Het inspectiegebied

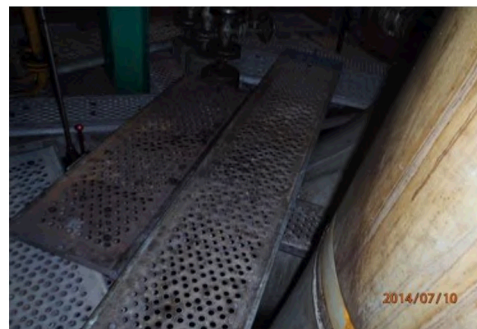
Foto 4 Het inspectiegebied

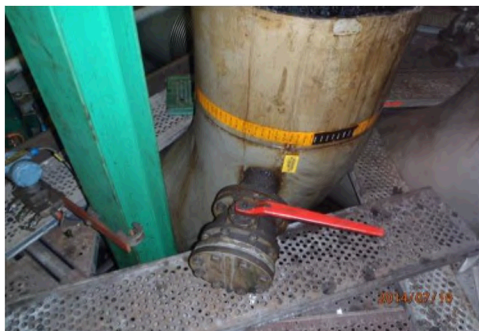
Foto 5 Het inspectiegebied

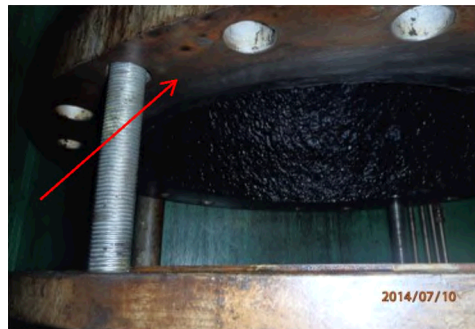
Foto 6 Hier is de pakking verwijderd

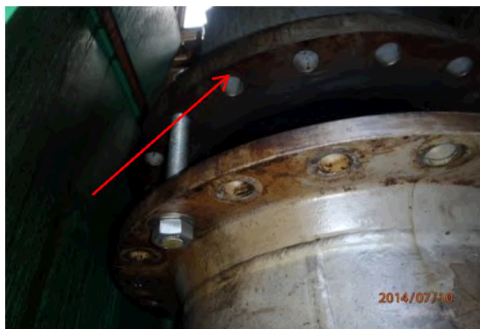
Foto 7 Hier is de pakking verwijderd

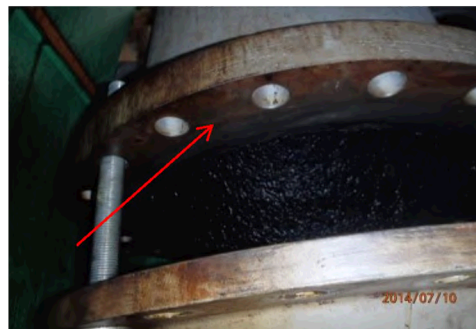
Foto 8 Hier is de pakking verwijderd

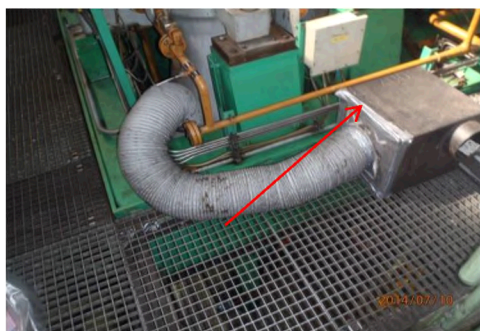
Foto 9 ODM

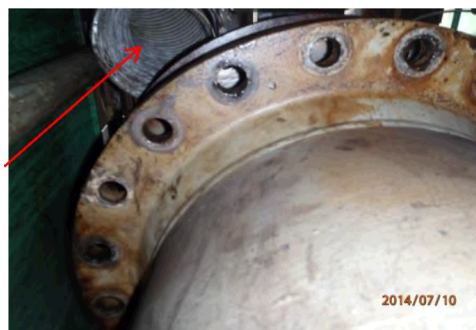
Foto 10 De slang van de ODM
