Rapport Asbestinventarisatie

het bedrijfspand

Burgemeester van Alphenstaat te Zandvoort

projectnummer 191907

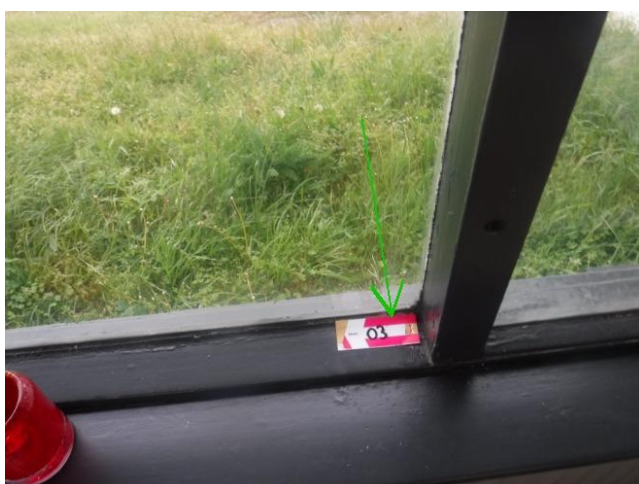
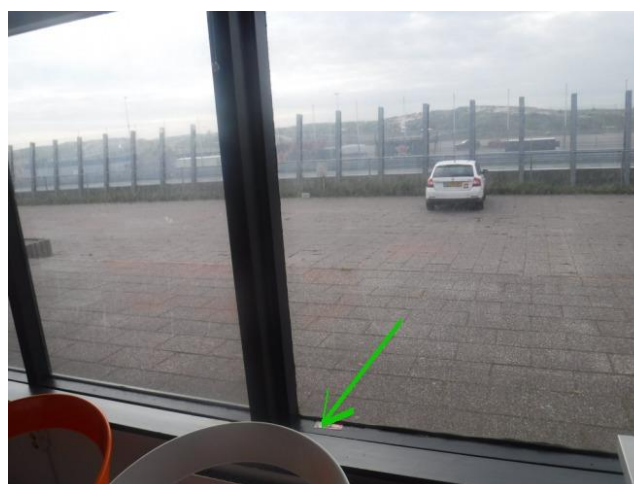
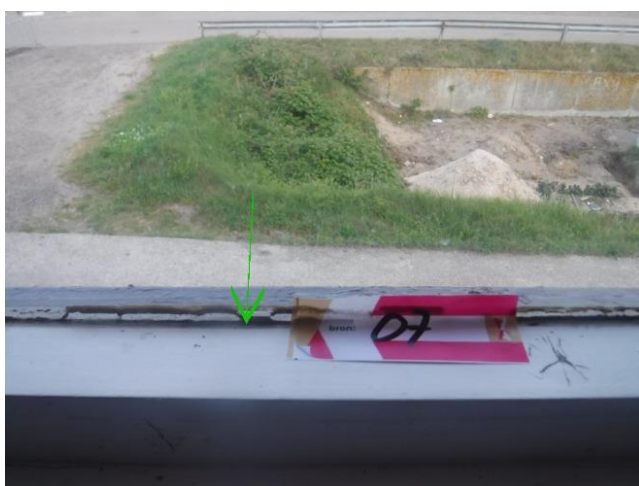
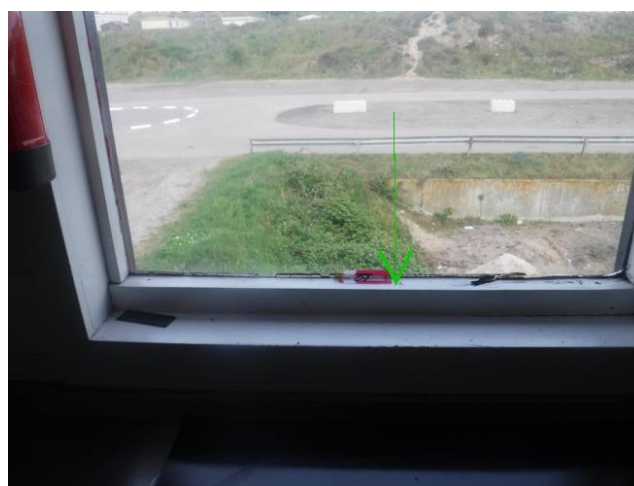
Bronnummer 1, beglazingskit

Monsternummer	NB070519MM01, -MM02, -MM03, -MM04, -MM07, -MM08
Locatie	kelder en begane grond, gevelkozijnen
Hoeveelheid	83 stuks
Bereikbaarheid	goed
Bevestigingsmethode	gekit
Gebondenheid	n.v.t.
Beschadigd	niet
Verwerking	niet
Verwijderingsmethode	n.v.t.
Risicoklasse	n.v.t.

Risicobeoordeling	geen asbest aangetoond, dus geen risico met betrekking tot asbest
Aanbevelingen	geen bronspecifieke aanbevelingen
Opmerkingen	in de gevelkijven is oude beglazingskit aangetroffen. deze bleek na analyse geen asbest te bevatten. een aantal ramen zijn reeds vervangen en deze beglazingskit is niet-asbestverdacht

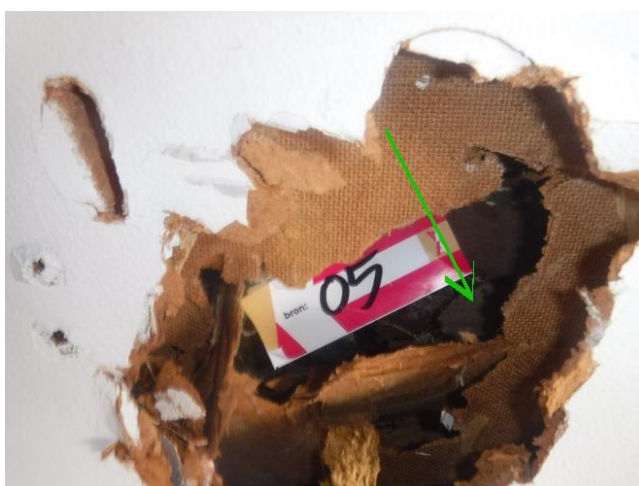
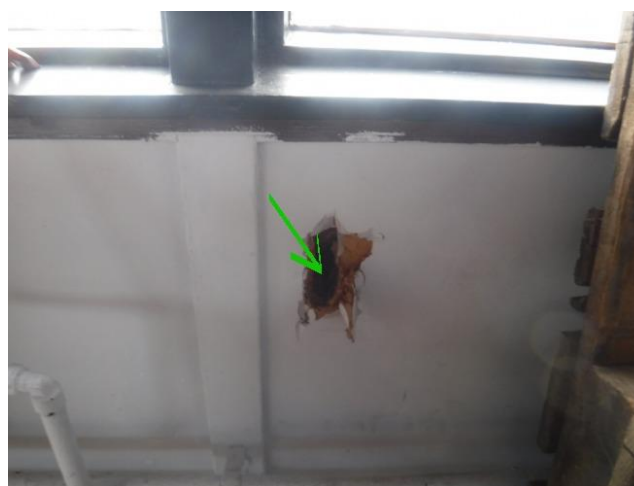
Bronnummer 2, bitumenpapier

Monsternummer	NB070519MM05
Locatie	begane grond, tussen metselwerk en houten binnenwanden
Hoeveelheid	45 m ²
Bereikbaarheid	goed
Bevestigingsmethode	gespijkerd
Gebondenheid	n.v.t.
Beschadigd	niet
Verwerking	niet
Verwijderingsmethode	n.v.t.
Risicoklasse	n.v.t.

Risicobeoordeling	geen asbest aangetoond, dus geen risico met betrekking tot asbest
Aanbevelingen	geen bronspecifieke aanbevelingen
Opmerkingen	tussen het metselwerk en de houten binnenwanden / borstwering is bitumenpapier aanwezig, deze bleek geen asbest te bevatten

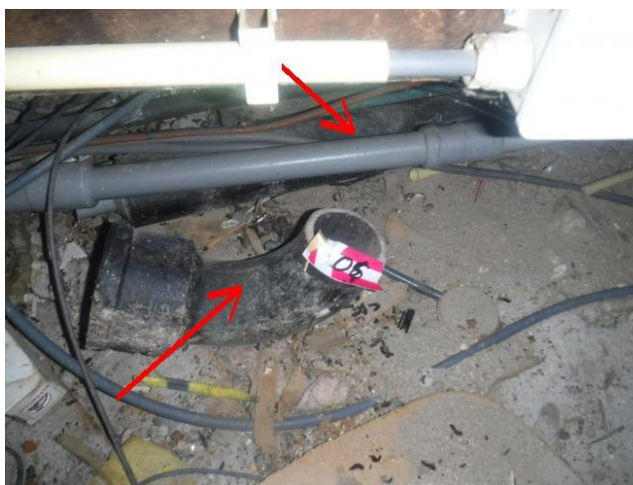
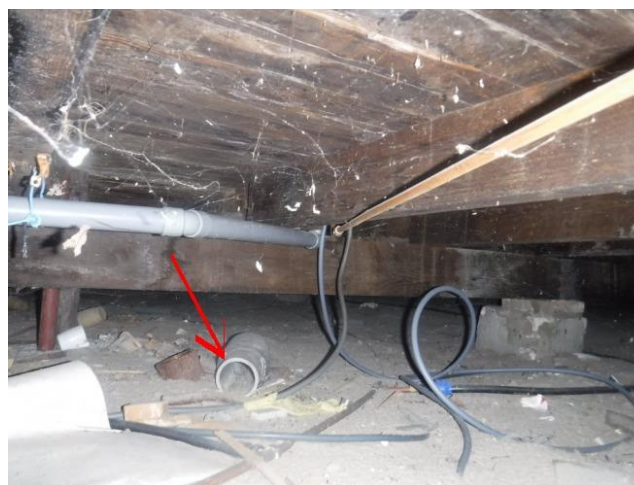
Bronnummer 3, resten riolering

Asbestsoort	Percentage	Analyse
chrysotiel	10-15%	bron geanalyseerd door laboratorium
crocidoliet	2-5%	bron geanalyseerd door laboratorium

Monsternummer	NB070519MM06
Locatie	kruipruimte, onder de bar
Hoeveelheid	3 stuks
Bereikbaarheid	goed
Bevestigingsmethode	los
Gebondenheid	hechtgebonden
Beschadigd	niet
Verwerking	niet
Verwijderingsmethode	direct verpakken
Risicoklasse	1

Risicobeoordeling	hechtgebonden materiaal, kan bij normaal gebruik van de ruimte beschadigd worden (niet afgeschermd / bereikbaar), echter geen reële kans op meetbare vezelemissie: geen direct risico
Aanbevelingen	bron verwijderen voorafgaand aan sloop
Opmerkingen	in de kruipruimte onder de bar zijn losse delen van de oorspronkelijke riolering aangetroffen, de huidige riolering is vervaardigd van kunststof

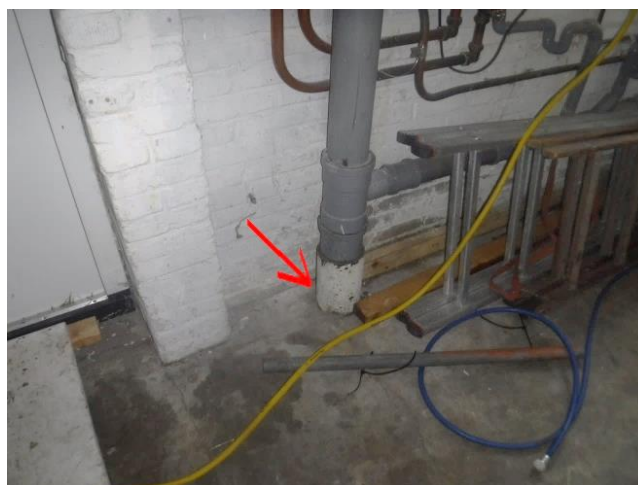
Bronnummer 4, riolering

Asbestsoort	Percentage	Analyse
chrysotiel	10-15%	bron geanalyseerd door laboratorium
crocidoliet	2-5%	bron geanalyseerd door laboratorium

Monsternummer	als NB070519MM06
Locatie	kelder, opslagruimte in vloer
Hoeveelheid	1 m ¹
Bereikbaarheid	goed
Bevestigingsmethode	in beton gestort
Gebondenheid	hechtgebonden
Beschadigd	niet
Verwerking	niet
Verwijderingsmethode	binnensanering
Risicoklasse	2A

Risicobeoordeling	hechtgebonden materiaal, kan bij normaal gebruik van de ruimte beschadigd worden (niet afgeschermd / bereikbaar), echter geen reële kans op meetbare vezelemisatie: geen direct risico
Aanbevelingen	bron verwijderen voorafgaand aan sloop
Opmerkingen	de in de kelder aangetroffen riolering is vervaardigd van kunststof, in de vloer is een deel van de oorspronkelijke riolering aanwezig. deze gaat door de vloer via de fundering naar buiten

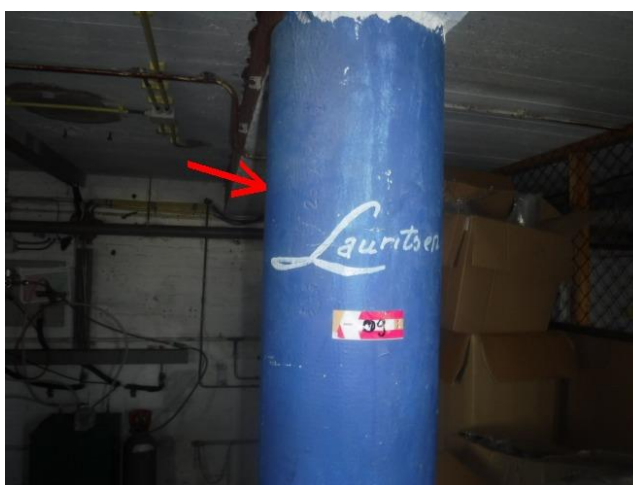
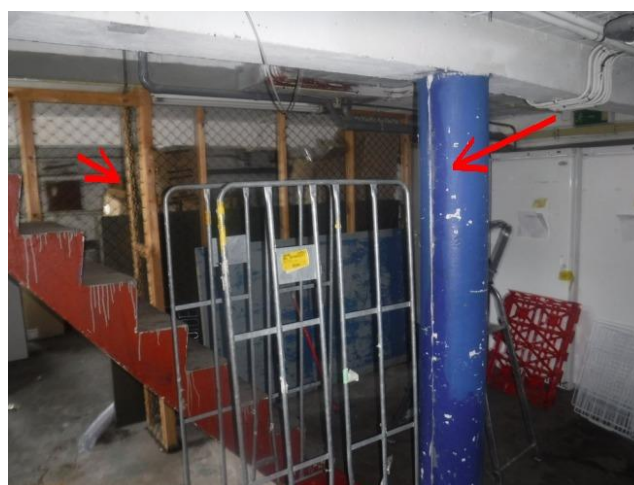
Bronnummer 5, verloren bekisting kolom

Asbestsoort	Percentage	Analyse
chrysotiel	10-15%	bron geanalyseerd door laboratorium
crocidoliet	2-5%	bron geanalyseerd door laboratorium

Monsternummer	NB070519MM09
Locatie	kelder, opslagruimte
Hoeveelheid	2 stuks
Bereikbaarheid	goed
Bevestigingsmethode	in beton gestort
Gebondenheid	hechtgebonden
Beschadigd	niet
Verwerking	niet
Verwijderingsmethode	binnensanering
Risicoklasse	2A

Risicobeoordeling	hechtgebonden materiaal, kan bij normaal gebruik van de ruimte beschadigd worden (niet afgeschermd / bereikbaar), echter geen reële kans op meetbare vezelemissie: geen direct risico
Aanbevelingen	bron verwijderen voorafgaand aan sloop
Opmerkingen	in de kelder zijn twee kolommen aangetroffen met een asbestcementbuis als bekisting

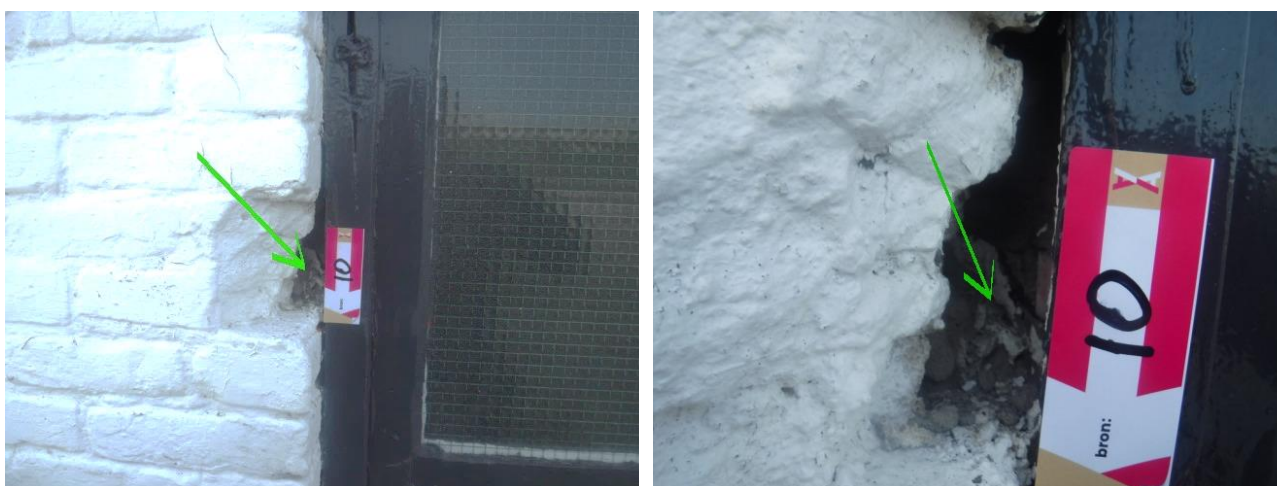
Bronnummer 6, bitumen strook in spouw

Monsternummer	NB070519MM10
Locatie	kelder, langs kelder ramen
Hoeveelheid	6 m ¹
Bereikbaarheid	matig
Bevestigingsmethode	gespijkerd
Gebondenheid	n.v.t.
Beschadigd	niet
Verwerking	niet
Verwijderingsmethode	n.v.t.
Risicoklasse	n.v.t.

Risicobeoordeling	geen asbest aangetoond, dus geen risico met betrekking tot asbest
Aanbevelingen	geen bronspecifieke aanbevelingen
Opmerkingen	in de kelder is een spouwmuur aanwezig, langs de kozijnen is een bitumenstrook aanwezig, deze bleek geen asbest te bevatten

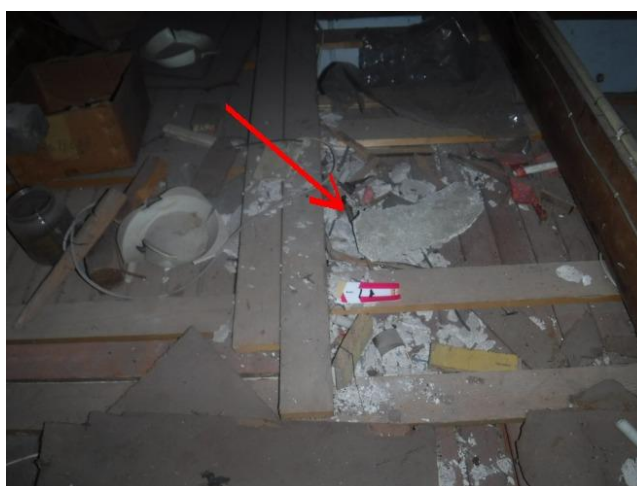
Bronnummer 7, losse fragmenten buis

Tijdens het onderzoek is op de vliering boven de hal van de toiletten een situatie aangetroffen met een verhoogd risico op blootstelling aan asbestvezels (bronnummer 7). Op deze locatie zijn losliggende beschadigde hechtgebonden asbesthoudende buisfragmenten aanwezig.

Asbestsoort	Percentage	Analyse
chrysotiel	15-30%	bron geanalyseerd door laboratorium

Monsternummer	NB070519MM11
Locatie	vliering, boven hal toiletten
Hoeveelheid	0,25 m ²
Bereikbaarheid	goed
Bevestigingsmethode	los
Gebondenheid	hechtgebonden
Beschadigd	ernstig
Verwerking	niet
Verwijderingsmethode	binnensanering
Risicoklasse	2

Risicobeoordeling	hechtgebonden materiaal, is ter plaatse van vindplaats zwaar beschadigd: verhoogd risico
Aanbevelingen	vliering ter plaatse van de hal van het toilet niet meer openen, asbestwaarschuwingssymbolen aanbrengen, bron op korte termijn verwijderen
Opmerkingen	op de vliering boven de hal van de toiletten zijn fragmenten van een buis aangetroffen. de fragmenten zijn beschadigd. rond de beschadiging zijn drie kleefmonsters genomen deze bleken geen asbest te bevatten

Ten aanzien van het verhoogde risico op blootstelling aan asbestvezels in op de vliering boven de hal van de toiletten (bronnummer 7), vanwege de aanwezigheid van beschadigde hechtgebonden fragmenten buismateriaal, adviseren wij dit deel van de vliering niet te betreden en deze bron op korte termijn te laten saneren.

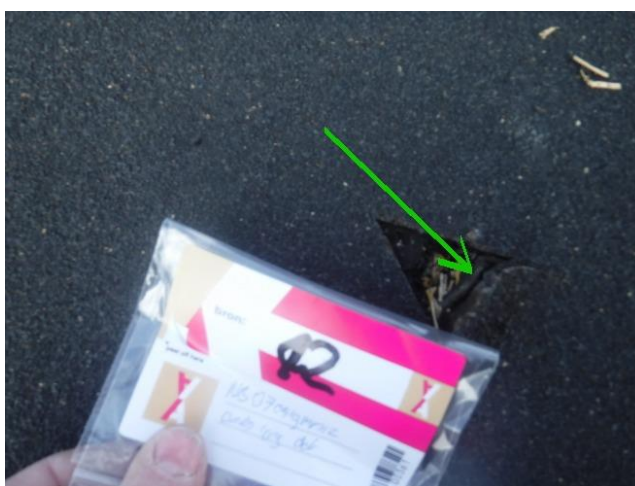
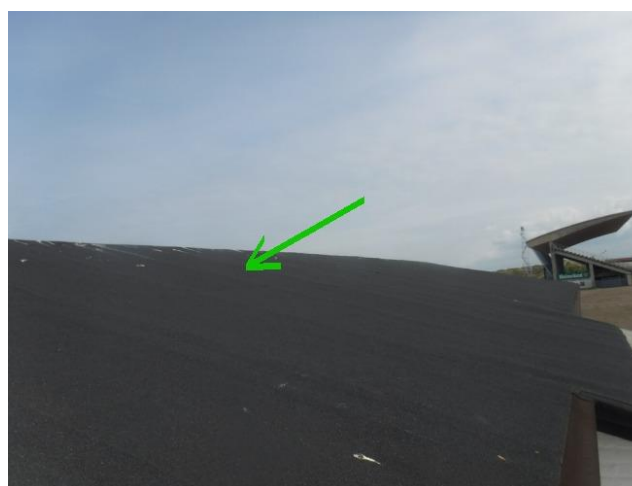
Bronnummer 8, onderlaag dakbedekking

Monsternummer	Nb070519MM12, -MM13
Locatie	dak, dak
Hoeveelheid	280 m ²
Bereikbaarheid	goed
Bevestigingsmethode	gesmeerd
Gebondenheid	n.v.t.
Beschadigd	niet
Verwerking	niet
Verwijderingsmethode	n.v.t.
Risicoklasse	n.v.t.

Risicobeoordeling	geen asbest aangetoond, dus geen risico met betrekking tot asbest
Aanbevelingen	geen bronspecifieke aanbevelingen
Opmerkingen	de op het dak aangetroffen dakbedekking bestaat uit een niet-asbestverdachte bitumen toplaag met een oude onderlaag, de onderlaag is bemonsterd en bleek geen asbest te bevatten
