Visuele inspectie leeflaag Aagtenpark te Beverwijk 2019

17 december 2019

Titel	Visuele inspectie leeflaag Aagtenpark te Beverwijk 2019
Opdrachtgever	Gemeente Beverwijk
Projectleider	[redacted] - [redacted]
Auteur(s)	[redacted]
Uitvoering meet- en inspectiewerk	[redacted]
Projectnummer	1266817
Aantal pagina's	9 (exclusief bijlagen)
Datum	17 december 2019
Handtekening	[redacted]

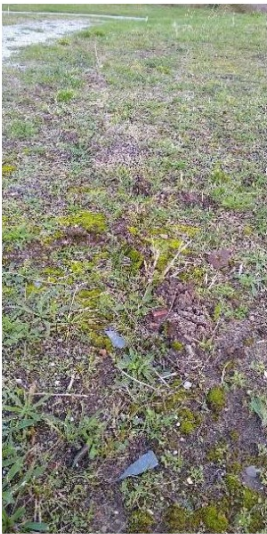
- Over het gehele terrein zijn meerdere konijnenholletjes, molshopen en enkele mollenritten aangetroffen (foto's 20 en 21 in bijlage 4). Ter plaatse van de hollen of ritten is geen stortmateriaal waargenomen. Wat duidt op het slechts graven in de leeflaag
- Aan de oostkant van de wielervedaan zijn in het talud meerdere scheuren aangetroffen in het maaiveld (zie foto's 11 en 12 in bijlage 4). De scheuren lijken echter in vergelijking met 2018 minder diep en dichter begroeid. Aangezien er geen bodemvreemd materiaal aangetroffen was is besloten om geen proefboringen te plaatsen om de leeflaag dikte te bepalen. Naar aanleiding van het bovengenoemde kan worden gesteld dat de leeflaag voldoende is, maar wel een aandachtspunt blijft

Foto 21 Mollenritten

Onderdeel	Overschrijding signaalwaarde	Actie	opmerkingen	Wanneer
Beschadigingen aan de leeflaag	Konijnenholen, molshopen, graafgangen op het maaiveld en scheuren in het talud	Dichten van gaten en graafgangen	Om konijnenholen en molshopen te voorkomen is het aan te bevelen om kwetsbare delen van het terrein, zoals (steile) taluds ongeschikt of ontoegankelijk te maken voor konijnen. Anderzijds kan de dierlijke populatie in stand gehouden worden middels schadebestrijding door jacht.	Uitgangspunt is dat herstel op kwetsbare terreindelen, zoals taluds, binnen één jaar wordt uitgevoerd.
Afname van de dikte van de leeflaag	-	Indien tijdens de visuele inspectie in 2020 op de locaties de verzakkingen zichtbaar zijn en de begroeiing niet is toegenomen bevelen wij aan om de dikte van de leeflaag tijdens de inspectieronde te onderzoeken door een aantal boringen in het talud te plaatsen.	De leeflaag aan de noordkant van wielerbaan is naar verwachting nog voldoende. De leeflaag aan de zuidkant is niet afgenomen in vergelijking met 2018. Beide locaties blijven een aandachtspunt	Oktober 2020

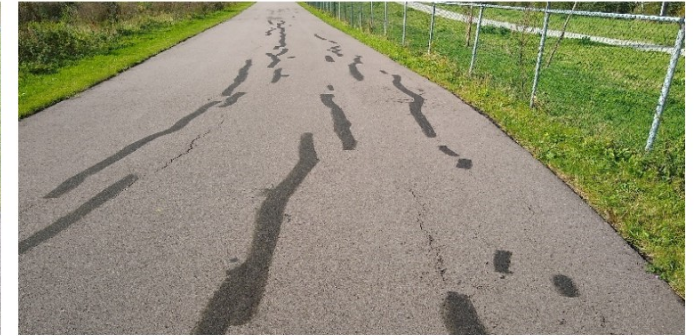
Foto 53 Wielerbaan, voormalige gaten zijn gerepareerd.

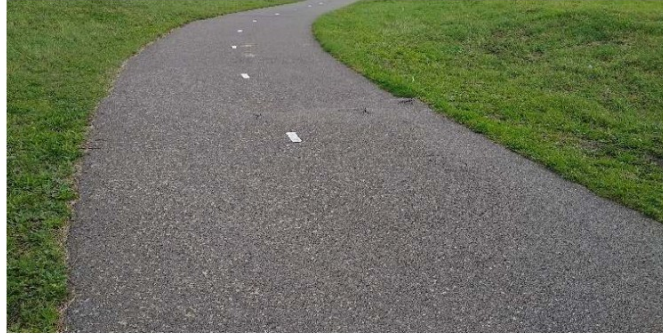
- In het asfalt van de wielervedbaan zijn de scheuren van vorig jaar gedicht. Er zijn wel nieuwe beginnende scheurtjes waargenomen
- In het asfalt van het openbare fietspad zijn verschillende bulten en verzakkingen zichtbaar. Er zijn door de verzakkingen beginnende scheuren te zien

Foto 84 Verzakkingen in het asfalt

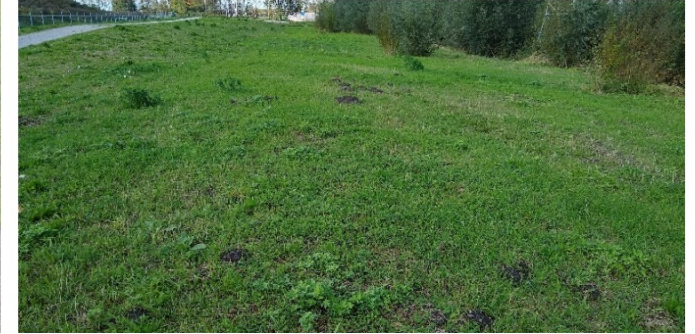
Foto 85 Mollengaten

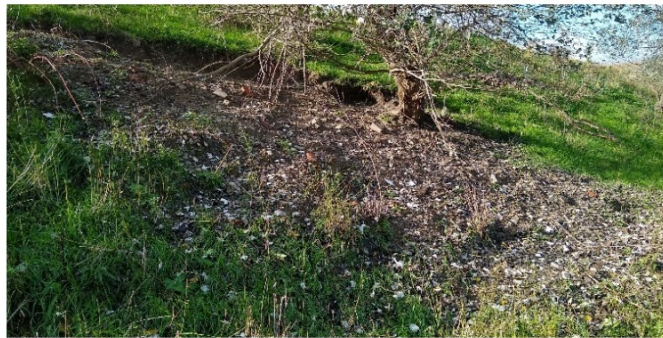
- Aan de oostkant van wielervedbaan is het talud droog en matig begroeid. Wel is er een sterke toename van de begroeiing geconstateerd in vergelijking met 2018. Als gevolg hiervan is de bodem niet verder gaan schuiven (zie foto's 15, 16 en 17 in bijlage 4). Aangezien er geen bodemvreemd materiaal aangetroffen was is besloten om geen proefboringen te plaatsen om de leeflaag dikte te bepalen. Naar aanleiding van het bovengenoemde kan worden gesteld dat de leeflaag voldoende is, maar wel een aandachtspunt blijft
- Op het looppad bovenop de heuvel aan de zuidkant van het Aagtenpark is het afdekdoek door wegspoeling aan de oppervlakte gekomen, onder de schelpenverharding door (foto 81 in bijlage 4)
- Aan de noordkant van het Aagtenpark is een verschuiving in het talud waargenomen (foto's 87a en 87b in bijlage 4). Als gevolg hiervan is puin aan de oppervlakte gekomen

Foto 87a verschuiving in talud

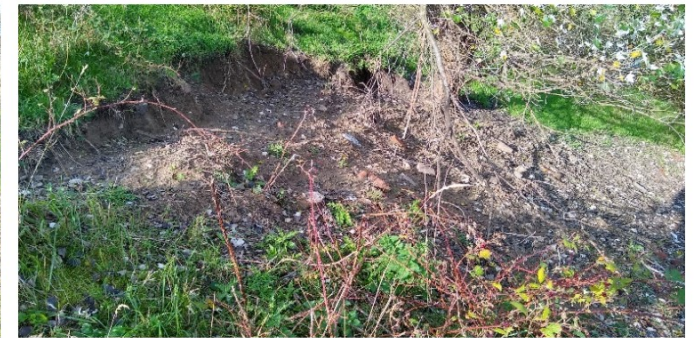
Foto 87b verschuiving in talud
