Visuele inspectie leeflaag Aagtenpark te Beverwijk

27 november 2018

Titel	Visuele inspectie leeflaag Aagtenpark te Beverwijk
Opdrachtgever	Gemeente Beverwijk
Projectleider en tweede lezer	[Redacted] - [Redacted]
Auteur(s)	[Redacted]
Uitvoering meet- en inspectiewerk	[Redacted]
Projectnummer	1266817
Aantal pagina's	7
Datum	27 november 2018
Handtekening	[Redacted Signature]

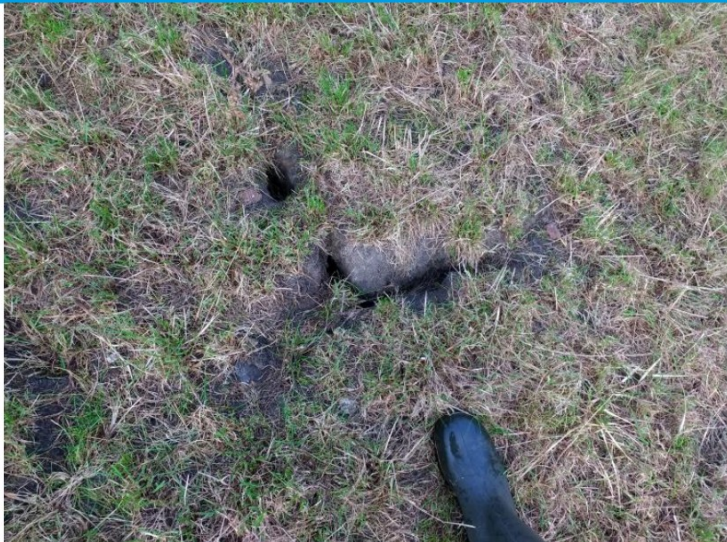
- Over het gehele terrein zijn meerdere konijnenholletjes aangetroffen
- Aan de oostkant van de wielerveding zijn in het talud meerdere scheuren aangetroffen in het maaiveld (zie foto's 11 en 12 in bijlage 3)
- In het asfalt van de wielerveding zijn verschillende lichte scheuren zichtbaar. Deze verharding betreft echter geen afdeklaag die vanuit de nazorg in stand gehouden dient te worden

Foto 11. Scheuren in talud wielerbaan

De leeflaag ter plaatse van de konijnenholen en scheuren in het talud moet worden hersteld. De opties voor het dichten van de konijnenholen dienen eerst met een ecoloog te worden besproken. De Wet Natuurbescherming biedt bij inachtneming van de zorgplicht ruimte om konijnenholen te dichten. Om herhaling te voorkomen is het aan te bevelen om (delen van) het terrein ongeschikt of ontoegankelijk te maken voor konijnen. Tauw kan een ecologisch werkprotocol opstellen voor deze handelingen. Het materiaal om de leeflaag te herstellen dient van minimaal een vergelijkbare kwaliteit te hebben als de leeflaag op de betreffende locatie. Voor kleinere beschadigingen, zoals deze nu zijn geconstateerd, mogen herstelwerkzaamheden worden uitgesteld tot de werkzaamheden kunnen worden gecombineerd met andere werkzaamheden. Uitgangspunt is dat herstel binnen één jaar wordt uitgevoerd.

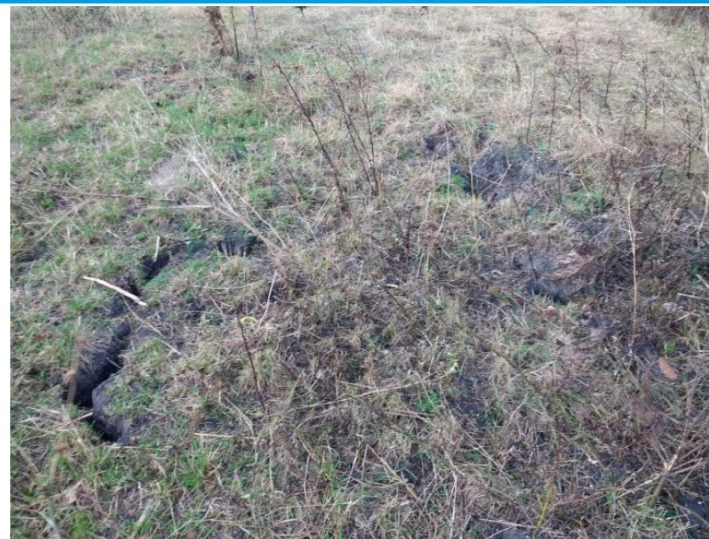
Foto 12. Scheuren in talud wielerbaan

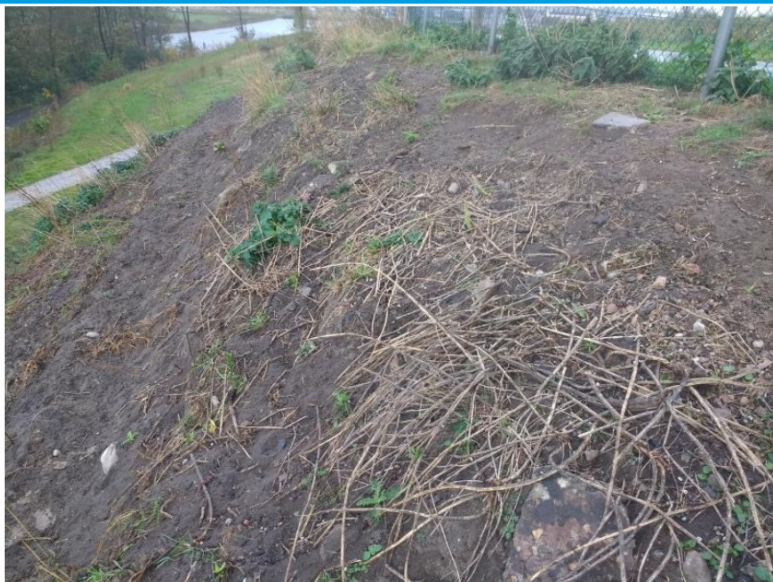
- Aan de zuidoostkant van wielerveding is het talud zeer droog en slecht begroeid. Als gevolg hiervan is de bodem gaan schuiven en is de puinhoudende grond zichtbaar aan het oppervlakte gekomen (zie foto's 16 en 17 in bijlage 3)

Foto 16. Blootligging talud wielerbaan

De leeflaag aan de zuidoostkant van wielervedijk is naar verwachting nog voldoende, maar is wel een aandachtspunt. Indien tijdens de visuele inspectie in 2019 het talud nog steeds zeer droog en slecht begroeid is en verschuivingen zichtbaar zijn bevelen wij aan om de dikte van de leeflaag tijdens de inspectieronde te onderzoeken door een aantal boringen in de talud te plaatsen.

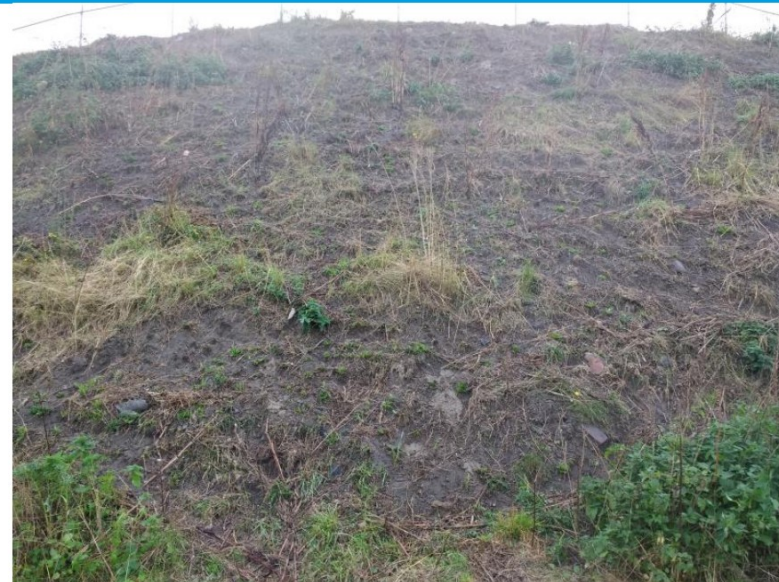
Foto 17. Blootligging talud wielerbaan

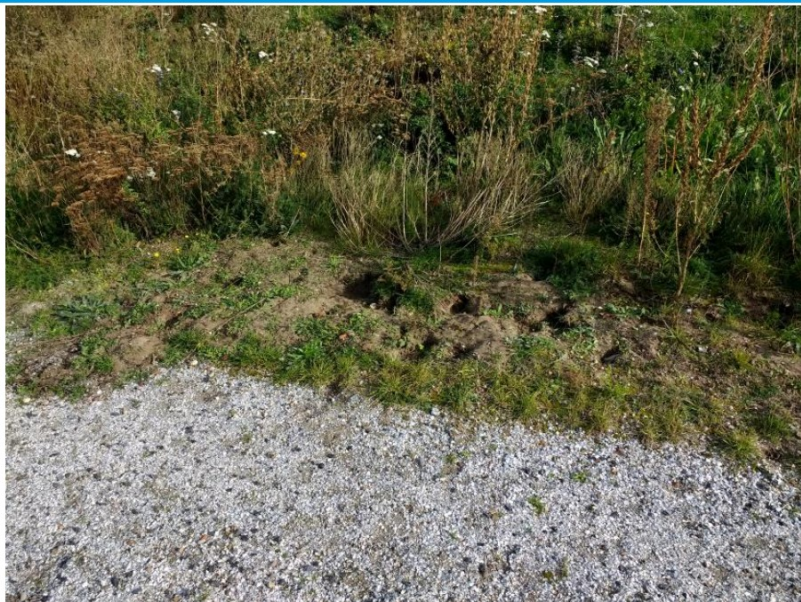
Foto 20. Konijnenhol

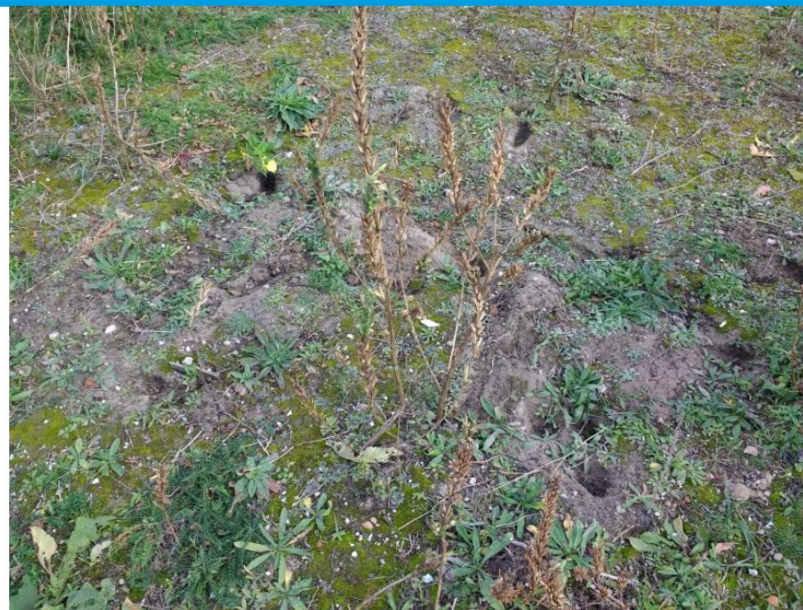
Foto 21. Konijnenholen

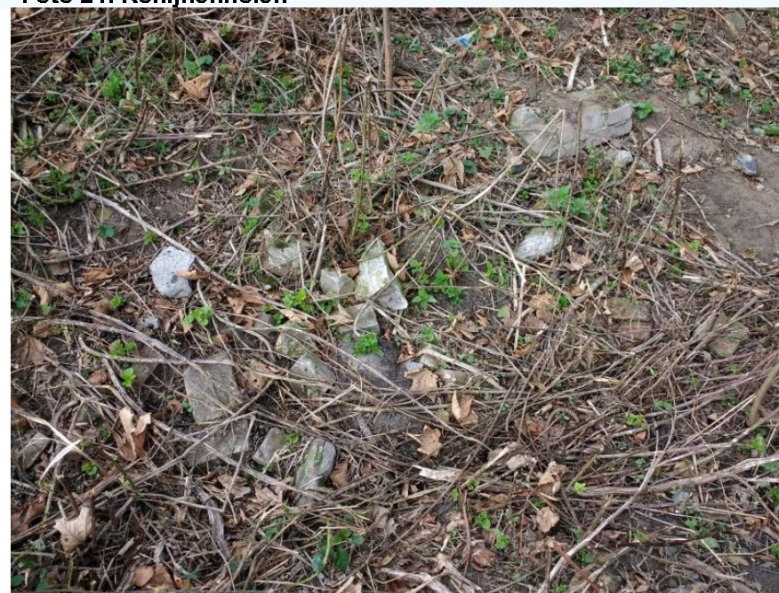
Foto 23. Puin op maaiveld

Op het maaiveld zijn meerdere verdachte materialen aangetroffen. Steen- en puinhoudend materiaal komt voor in de aanvulgrond voor afdekking stortplaats en is derhalve in de leeflaag aanwezig. Voorgesteld wordt om de asbestverdachte materialen van de locatie te verwijderen.

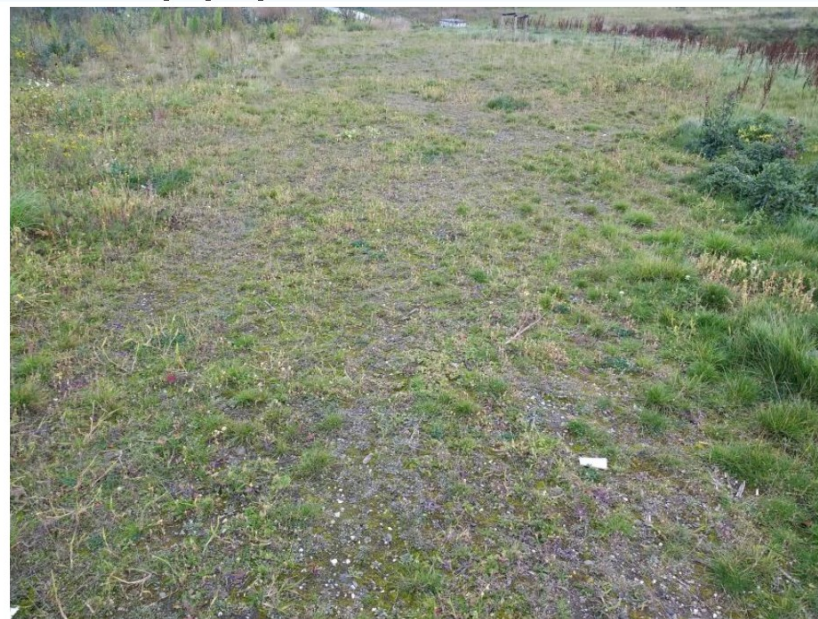
Foto 35. Puindeeltjes op het maaiveld

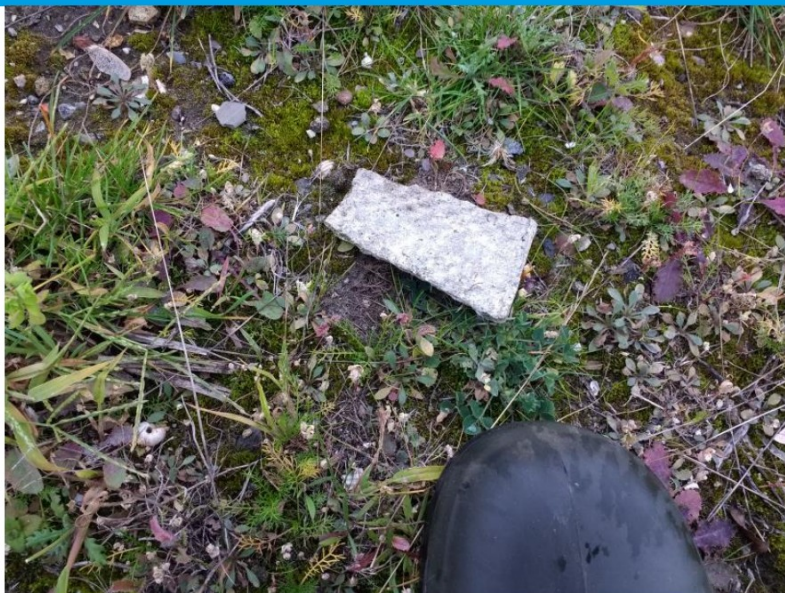
- Op meerdere locaties is op het maaiveld steen- en puinhoudend materiaal aangetroffen. Met name op de berg aan de noordwestzijde zijn meerdere stukjes steen en puinhoudend materiaal aangetroffen
- Aan de noordwestzijde van de berg is asbestverdacht materiaal aangetroffen op het maaiveld (zie foto 36 in bijlage 3)

Foto 36. Asbestverdacht materiaal

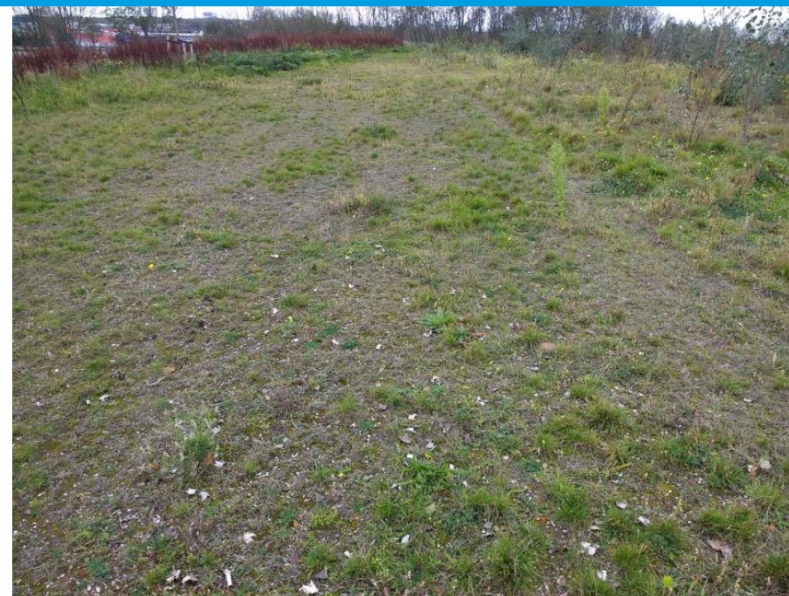
Foto 37. Puindeeltjes op het maaiveld

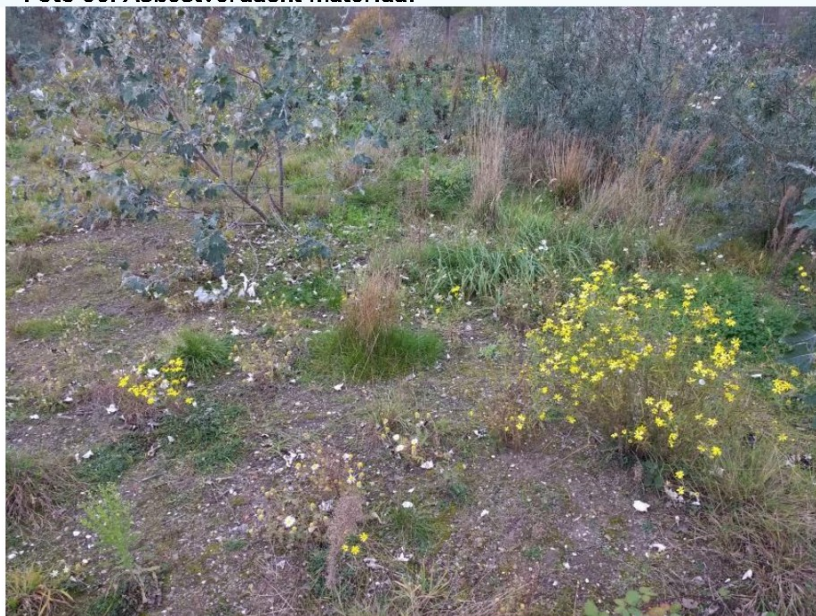
Foto 38. Puindeeltjes op het maaiveld
