Visuele inspectie leeflaag Aagtenpark te Beverwijk 2022

10 oktober 2022

Titel	Visuele inspectie leeflaag Aagtenpark te Beverwijk 2022
Opdrachtgever	Gemeente Beverwijk
Projectleider	[REDACTED] - [REDACTED]
Auteur(s)	[REDACTED]
Tweede lezer	[REDACTED]
Uitvoering meet- en inspectiewerk	[REDACTED] (B.M) [REDACTED]
Projectnummer	1266817
Aantal pagina's	8 (excl. bijlagen)
Datum	[REDACTED]
Handtekening	[REDACTED]

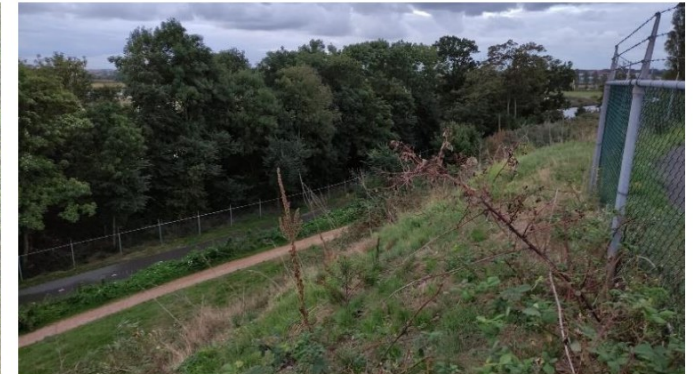
- Bij fotopunt 87 heeft in het verleden een verschuiving plaatsgevonden waarna deze is aangevuld met zand. Verschuivingen kunnen het beste worden aangevuld met (zandig) klei
- Vooral bij fotopunten 16 en 17 liepen het voorgaande jaar schapen paadjes op het talud. Vooralsnog zijn er geen verzakkingen veroorzaakt. Behalve bij fotopunt 152, waar het risico nog ernstig aanwezig is over een lengte van circa 15 m. Het wordt afgeraden om de schapen op de taluds te laten grazen in de toekomst, juist de wortels van de begroeiing voorkomt mogelijke verschuivingen. Op de rest van het park is dit geen probleem, omdat er inmiddels voldoende begroeiing (en beworteling) aanwezig is

Foto 6: 16 Talud wielerbaan

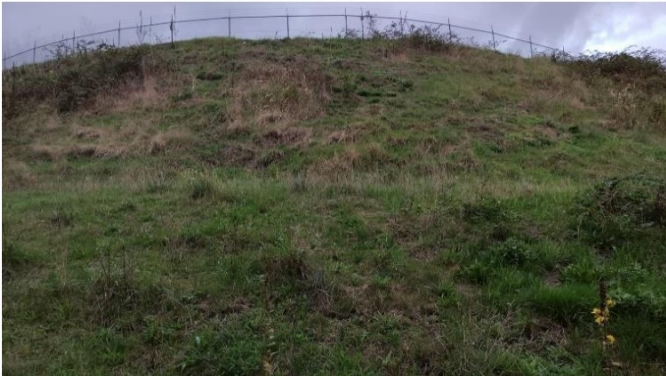
Foto 7: 17 Talud wielerbaan

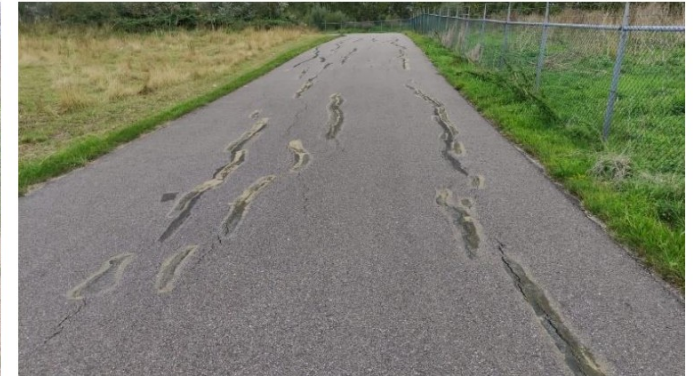
Foto 33: 52 Scheuren wielerbaan nemen toe

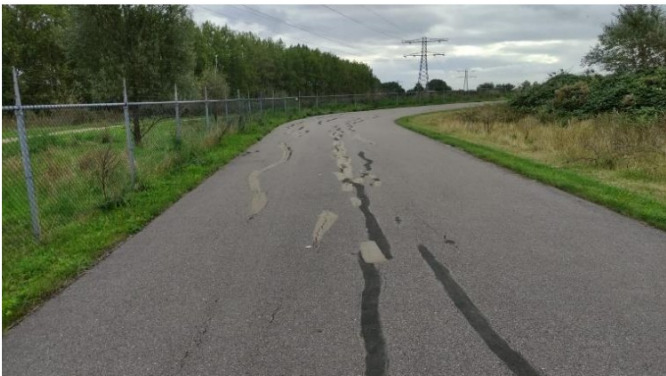
Foto 34: 53 Scheuren wielerbaan nemen toe

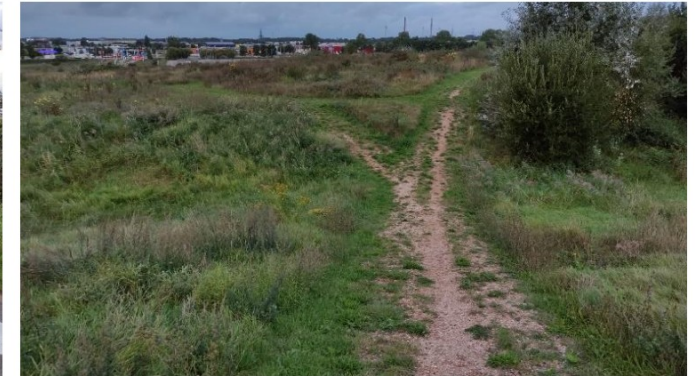
Foto 45: 81 Pad raakt steeds meer verwoekerd

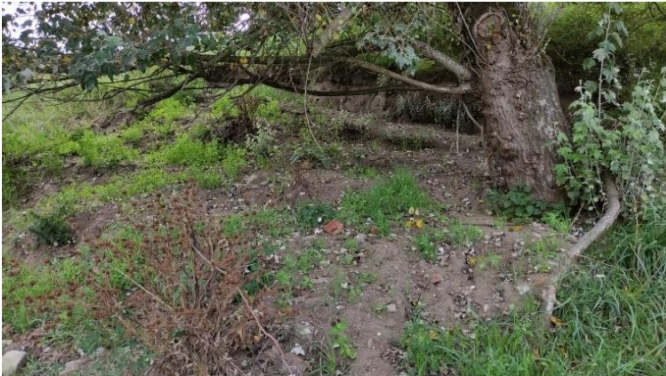
Foto 55: 87a Verzakking

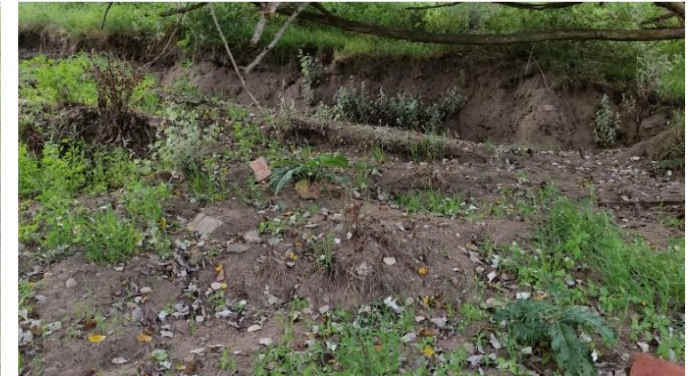
Foto 57: 87c Verzakking

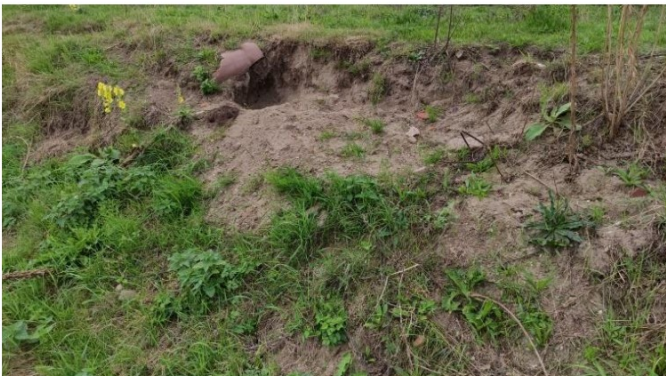
Foto 58: 88 Konijnenhol, puin zichtbaar

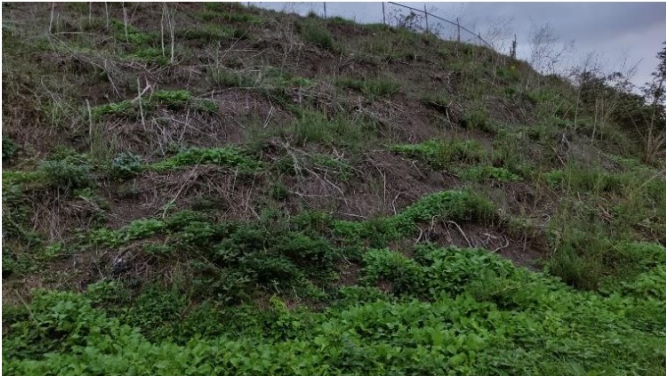
Foto 61: 152 Talud, risico op verzakking

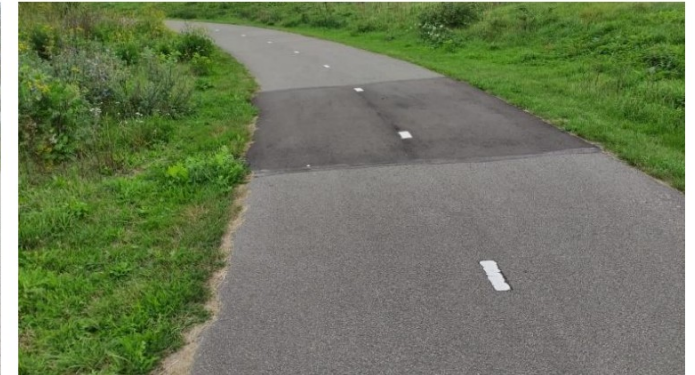
Foto 69: 160 Hersteld asfalt

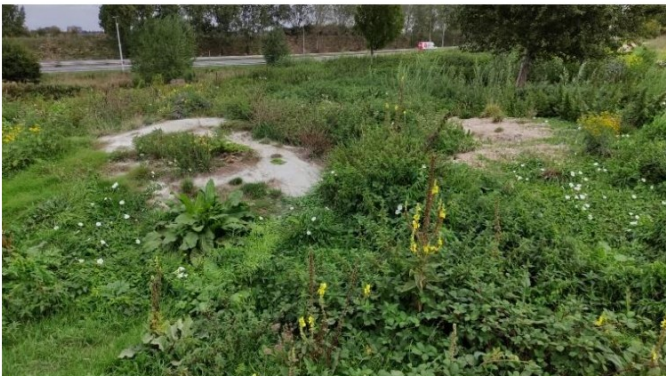
- Een verdere toename van bramenstruiken is waargenomen
- Op het gehele terrein is op de licht begroeide plekken puin (fijn/middel) aan het maaiveld te zien. Aangezien dit ook in de voorgaande jaren is waargenomen kan worden aangenomen dat het puin van de deklaag is. Het puin wordt door uitspoeling steeds beter zichtbaar
- Enkele weinig gebruikte wandelpaden (schelpenpaden) dreigen overwoekerd te raken (zie onder andere foto 20, 81, en 155). Hierdoor kan geen goede inspectie van de paden plaatsvinden
- Het wandelpad (klein rondje) bij de wielierclub is niet hersteld. De begroeiing is wel gemaaid ten opzichte van de vorige monitoringsronde (zie foto 39 en 158)
- Bij fotopunt 163 ligt nog steeds een hoop zand en een hoop beton, nu grotendeels bedekt met begroeiing

Foto 70: 163 Hoop beton en zand

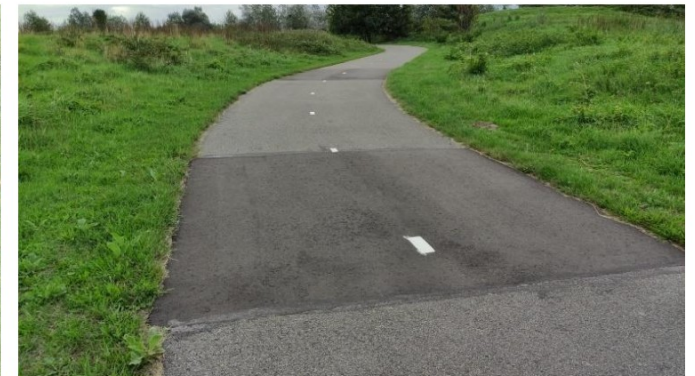
Foto 72: 166 en 167 Asfalt hersteld
