Visuele inspectie leeflaag Aagtenpark te Beverwijk 2019

23 oktober 2019

Titel	Visuele inspectie leeflaag Aagtenpark te Beverwijk 2019
Opdrachtgever	Gemeente Beverwijk
Projectleider	[REDACTED]
Auteur(s)	[REDACTED]
Uitvoering meet- en inspectiewerk	[REDACTED]
Projectnummer	1266817
Aantal pagina's	8 (exclusief bijlagen)
Datum	23 oktober 2019
Handtekening	[REDACTED]

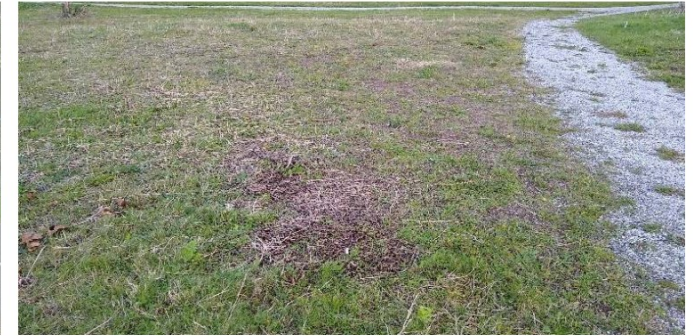
- Over het gehele terrein zijn meerdere konijnenholletjes, molshopen en enkele mollenritten aangetroffen (foto's 20 en 21 in bijlage 4). Ter plaatse van de hollen of ritten is geen stortmateriaal waargenomen. Wat duidt op het slechts graven in de leeflaag.
- Aan de oostkant van de wielervedaan zijn in het talud meerdere scheuren aangetroffen in het maaiveld (zie foto's 11 en 12 in bijlage 4). De scheuren lijken echter in vergelijking met 2018 minder diep en dichter begroeid
- In het asfalt van de wielervedaan zijn de scheuren van vorig jaar gedicht. Er zijn wel nieuwe beginnende scheurtjes waargenomen

Foto 20 Mollenrit

Onderdeel	Overschrijding signaalwaarde	Actie	opmerkingen	Wanneer
Beschadigingen aan de leeflaag	Konijnenholen, molshopen, graafgangen op het maaiveld en scheuren in het talud	Dichten van gaten en graafgangen	Om konijnenholen en molshopen te voorkomen is het aan te bevelen om kwetsbare delen van het terrein, zoals (steile) taluds ongeschikt of ontoegankelijk te maken voor konijnen. Anderzijds kan de dierlijke populatie in stand gehouden worden middels schadebestrijding door jacht.	Uitgangspunt is dat herstel op kwetsbare terreindelen, zoals taluds, binnen één jaar wordt uitgevoerd.
Afname van de dikte van de leeflaag	-	Indien tijdens de visuele inspectie in 2020 op de locaties de verzakkingen zichtbaar zijn en de begroeiing niet is toegenomen bevelen wij aan om de dikte van de leeflaag tijdens de inspectieronde te onderzoeken door een aantal boringen in het talud te plaatsen.	De leeflaag aan de noordkant van wielerbaan is naar verwachting nog voldoende. De leeflaag aan de zuidkant is niet afgenomen in vergelijking met 2018. Beide locaties blijven een aandachtspunt	Oktober 2020

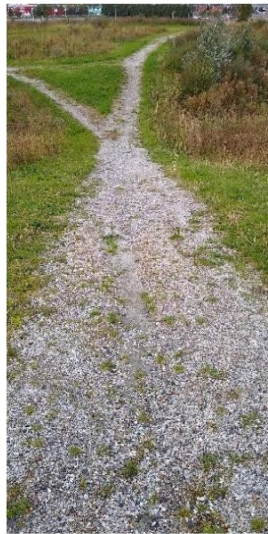
- Op het looppad bovenop de heuvel aan de zuidkant van het Aagtenpark is het afdekdoek door wegspoeling aan de oppervlakte gekomen, onder de schelpenverharding door (foto 81 in bijlage 4).

Foto 81 doek zichtbaar door wegspoelen

Afname schelpenverhar- ding op het looppad	Afdekdoek door wegspoeling aan de oppervlakte gekomen	Leeflaag herstellen.*		Voorgesteld wordt om herstel binnen één jaar uit te voeren.
Stortmateriaal aan maaiveld	Op het maaiveld zijn meerdere verdachte materialen aangetroffen.	asbestverdachte materialen van de locatie te verwijderen door middel van handpicking

*Het materiaal om de leeflaag te herstellen dient minimaal de vergelijkbare kwaliteit te hebben als de leeflaag op de betreffende locatie. Voor kleinere beschadigingen, zoals deze nu zijn geconstateerd, mogen herstelwerkzaamheden worden uitgesteld tot de werkzaamheden kunnen worden gecombineerd met andere werkzaamheden.

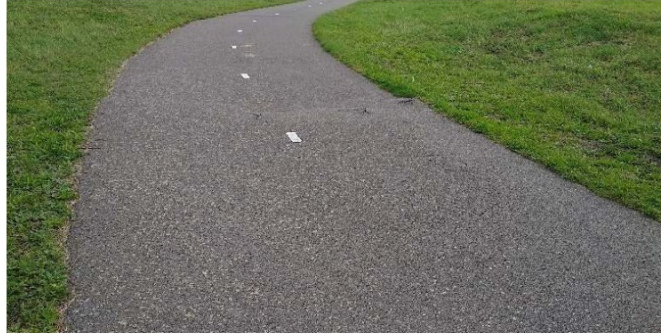
- In het asfalt van het openbare fietspad zijn verschillende bulten en verzakkingen zichtbaar. Er zijn door de verzakkingen beginnende scheuren te zien

Foto 84 Verzakkingen in het asfalt
