Visuele inspectie leeflaag Aagtenpark te Beverwijk 2020

12 november 2020

Titel	Visuele inspectie leeflaag Aagtenpark te Beverwijk 2020
Opdrachtgever	Gemeente Beverwijk
Projectleider	[REDACTED] - [REDACTED]
Auteur(s)	[REDACTED]
Tweede lezer	[REDACTED] - [REDACTED]
Uitvoering meet- en inspectiewerk	[REDACTED] [REDACTED] [REDACTED]
Projectnummer	1266817
Aantal pagina's	8
Datum	18-11-2020
Handtekening	[REDACTED]

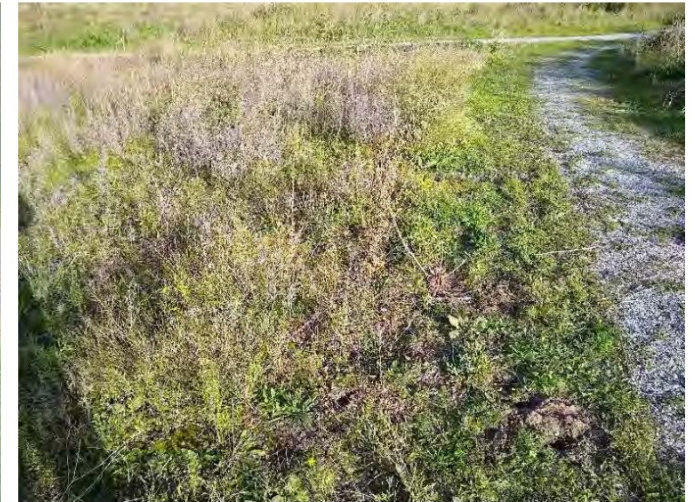
Foto 9: 20 Mollenrit

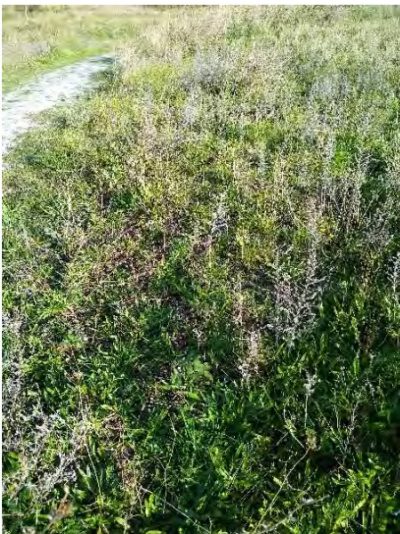
Foto 10: 21 Mollenrit niet meer zichtbaar door vegetatie

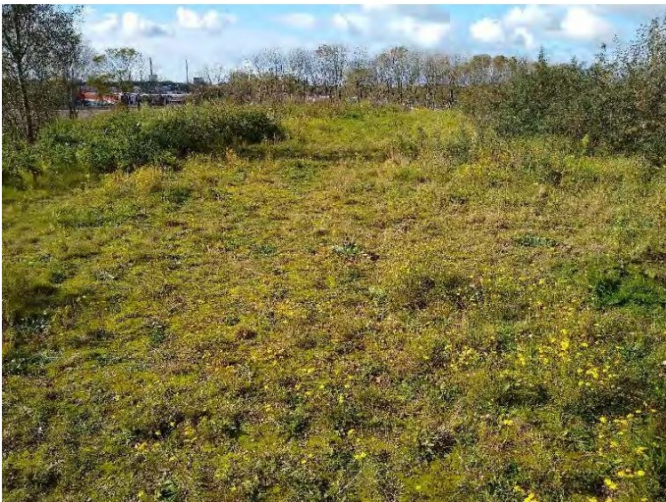
- Op meerdere locaties is op het maaiveld steen- en puinhoudend materiaal aangetroffen. Met name op de berg aan de noordwestzijde zijn meerdere stukjes steen en puinhoudend materiaal aangetroffen. De mate van het bodemvreemde materiaal is door de toename in de vegetatie minder zichtbaar geworden
- Afdekdoek bij de schelpenverharding is aan het oppervlakte gekomen.

Foto 22: 37 Puindeeltjes op het maaiveld

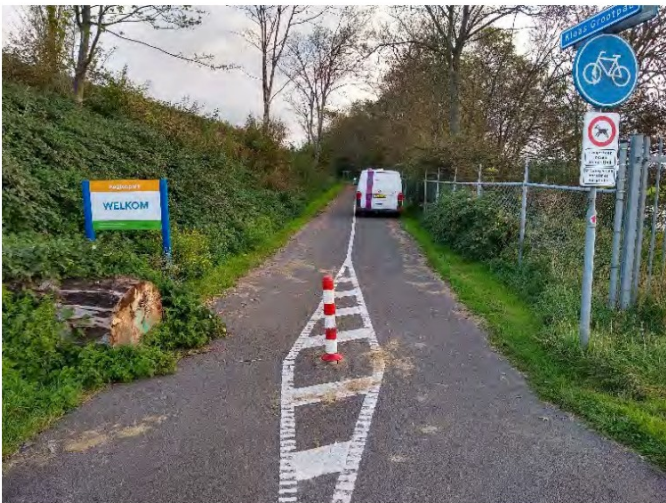
Foto 40: 80 Fietspaal hersteld

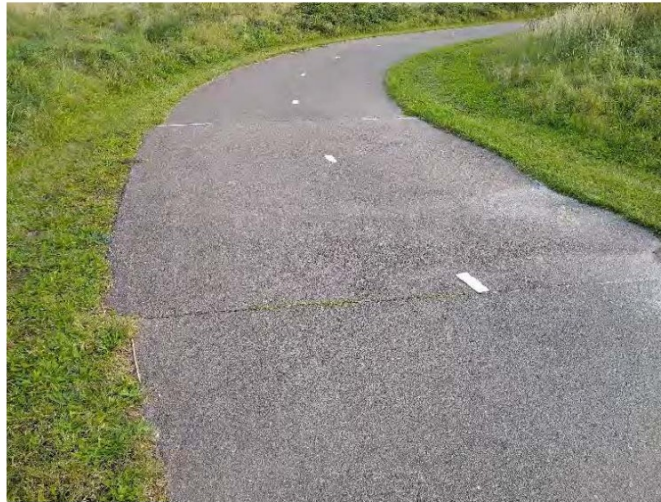
Foto 50: 84 Asfalt hersteld

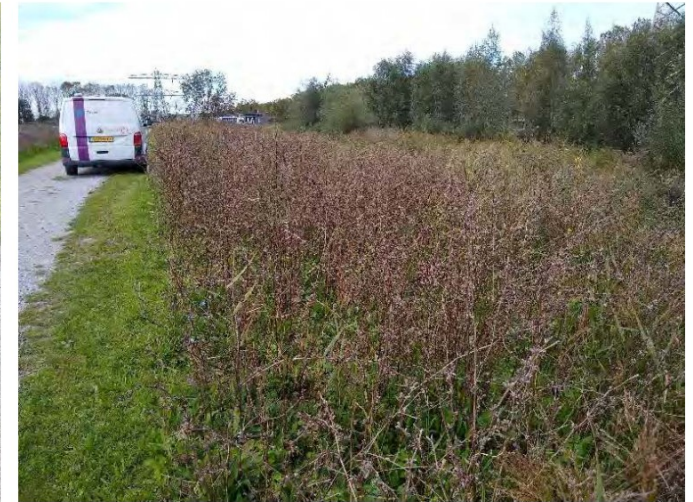
Foto 51: 85 mollengaten niet meer zichtbaar door struiken

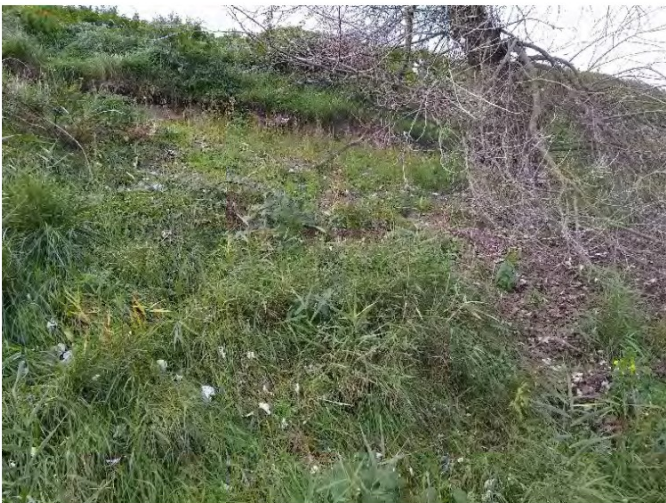
- Aan de oostkant van wielerved is het talud droog en matig begroeid. Wel is er een sterke toename van de begroeiing geconstateerd in vergelijking met 2019. Als gevolg hiervan is de bodem niet verder gaan schuiven. Naar aanleiding van het bovengenoemde en dat in de boringen geen stortmateriaal is aangetroffen kan worden gesteld dat de leeflaag voldoende is

Foto 52: 87a verschuiving in talud

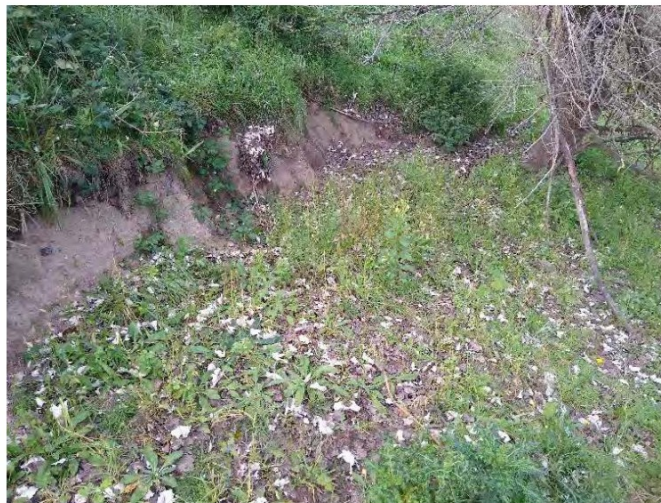
Foto 53: 87b verschuiving in talud

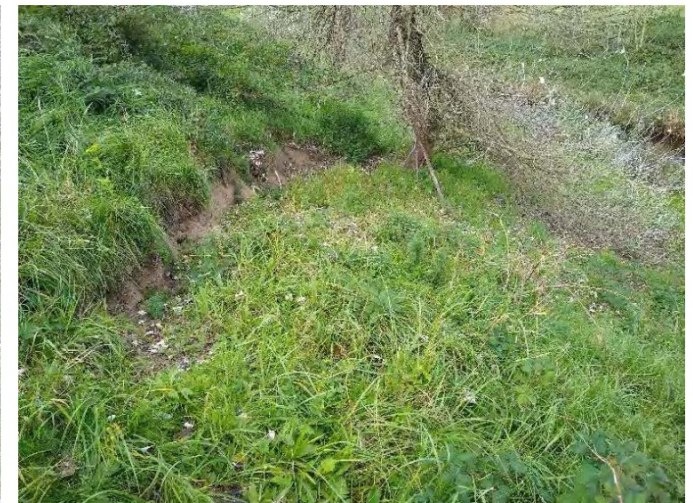
Foto 54: 87c verschuiving in talud

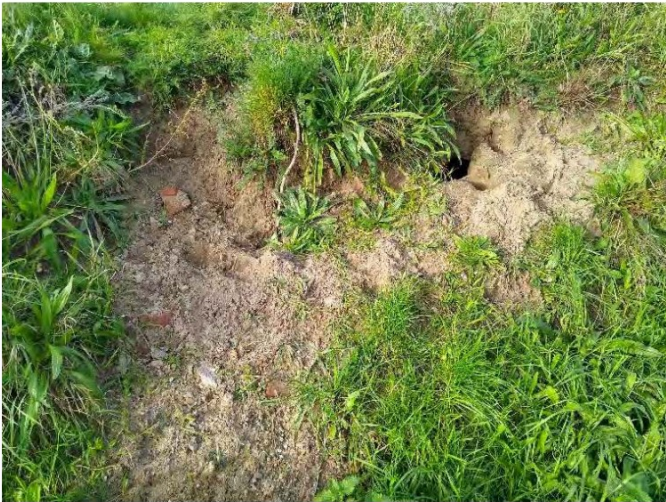
- Over het gehele terrein zijn meerdere konijnenholletjes, molshopen en enkele mollenritten aangetroffen. Ter plaatse van de hollen of ritten is geen stortmateriaal waargenomen. Wat duidt op het slechts graven is in de leeflaag. Ter plaatse van de hollen of ritten is de vegetatie ook sterk toegenomen, waardoor deze slecht zichtbaar zijn
- Aan de oostkant van de wielerbaan zijn in het talud meerdere scheuren aangetroffen in het maaiveld (zie foto's 87, 61 en 62 in bijlage 4). De taluds zijn in vergelijking met 2019 een stuk dichter begroeid. Ter controle zijn een aantal proefboringen geplaatst (bijlage 3). Zintuiglijk zijn zeer lichte hoeveelheden bakstenen en puin aangetroffen. Dit is tevens ook het maaiveld op het gehele terrein te vinden waaruit geconcludeerd kan worden dat deze bijmengingen geen stortmateriaal is

Foto 55: 88 konijnenholen

Onderdeel	Overschrijding signaalwaarde	Actie	opmerkingen	Wanneer
Beschadigingen aan de leeflaag	Konijnenholen, molshopen, graafgangen op het maaiveld en scheuren in het talud	Dichten van gaten en graafgangen	Om konijnenholen en molshopen te voorkomen is het aan te bevelen om kwetsbare delen van het terrein, zoals (steile) taluds ongeschikt of ontoegankelijk te maken voor konijnen. Anderzijds kan de dierlijke populatie in stand gehouden worden middels schadebestrijding door jacht.	Uitgangspunt is dat herstel op kwetsbare terreindelen, zoals taluds, binnen één jaar wordt uitgevoerd.
Afname schelpenverharding op het looppad	Afdekdoek door wegspoeling aan de oppervlakte gekomen	Leeflaag herstellen.*		Voorgesteld wordt om herstel binnen één jaar uit te voeren.
