Onderwerp: Verwijderd stukje asbestplaatmateriaal uit Aagtenpark en interne overdracht

Memo	Verwijderd asbestplaatje Aagtenpark te Beverwijk (zaaknummer: ODIJ-Z-19-067539)	  OMGEVINGSDIENST IJMOND
aan	[REDACTED]	
datum	25 oktober 2019	
opgesteld	[REDACTED]

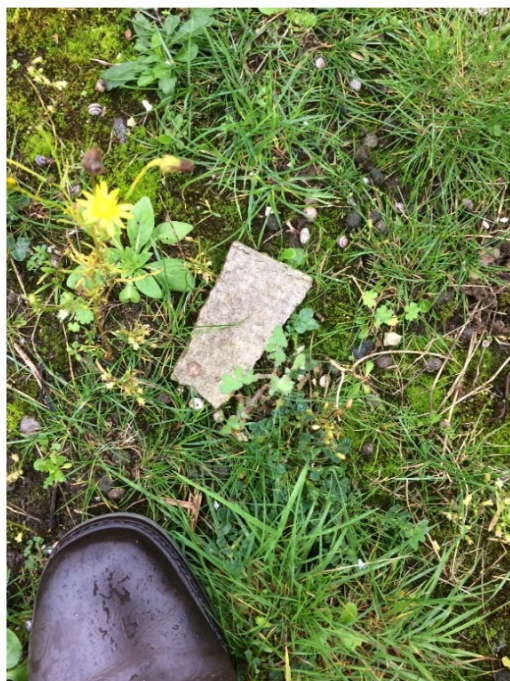
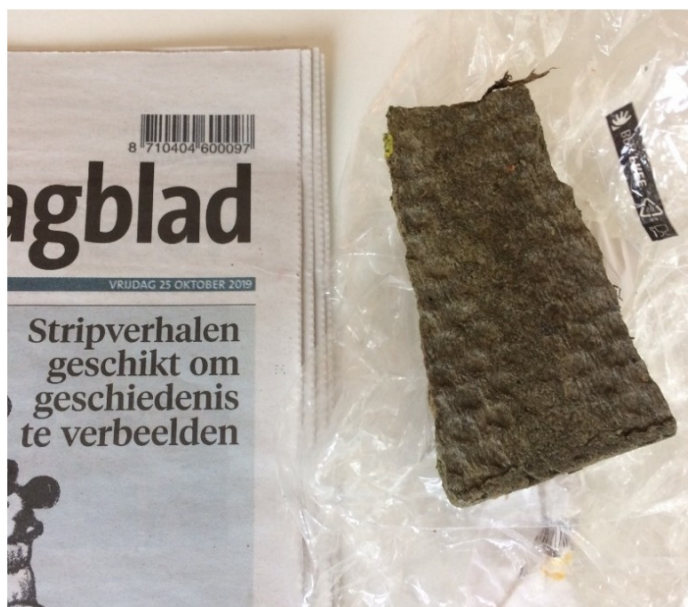
Tijdens de leeflaaginspectie van het Aagtenpark is op 23 en 24 oktober 2018 is een stukje asbesthoudend plaatmateriaal aangetroffen en opgenomen in een rapportage van de leeflaaginspectie (foto 36). Daarnaast waren op andere delen van de locatie nog steen- en puinhoudend materiaal aanwezig. In opdracht van de gemeente zijn eind december stukjes asbest verdacht materiaal verwijderd, dit is ook opgenomen in een logboek wat is opgenomen in de leeflaaginspectie van 2019.

Tijdens deze leeflaaginspectie is op 10 oktober 2019 opnieuw het stukje asbesthoudend plaatmateriaal aangetroffen dat reeds in 2018 ook is waargenomen en opnieuw opgenomen in een rapportage van de leeflaaginspectie (foto 36).

Op 25 oktober 2019 het onderhavig stukje asbesthoudend plaatmateriaal door ODIJ aangetroffen en verwijderd.

Graag dit alvast documenteren voor de volgende locatie inspectie (rond oktober 2020).
