Visuele inspectie leeflaag Aagtenpark te Beverwijk 2019

23 oktober 2019

Titel	Visuele inspectie leeflaag Aagtenpark te Beverwijk 2019
Opdrachtgever	Gemeente Beverwijk
Projectleider	[REDACTED]
Auteur(s)	[REDACTED]
Uitvoering meet- en inspectiewerk	[REDACTED]
Projectnummer	1266817
Aantal pagina's	8 (exclusief bijlagen)
Datum	23 oktober 2019
Handtekening	[REDACTED]

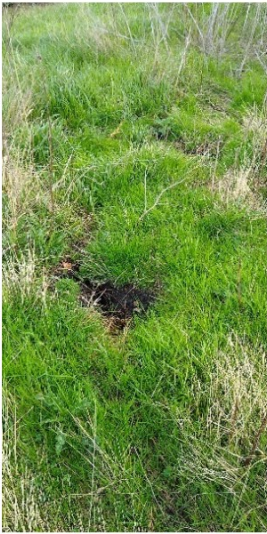
- Over het gehele terrein zijn meerdere konijnenholletjes, molshopen en enkele mollenritten aangetroffen (foto's 20 en 21 in bijlage 4). Ter plaatse van de hollen of ritten is geen stortmateriaal waargenomen. Wat duidt op het slechts graven in de leeflaag.
- Aan de oostkant van de wielervedaan zijn in het talud meerdere scheuren aangetroffen in het maaiveld (zie foto's 11 en 12 in bijlage 4). De scheuren lijken echter in vergelijking met 2018 minder diep en dichter begroeid
- In het asfalt van de wielervedaan zijn de scheuren van vorig jaar gedicht. Er zijn wel nieuwe beginnende scheurtjes waargenomen

Foto 11 Scheuren bij talud wielerbaan

Onderdeel	Overschrijding signaalwaarde	Actie	opmerkingen	Wanneer
Beschadigingen aan de leeflaag	Konijnenholen, molshopen, graafgangen op het maaiveld en scheuren in het talud	Dichten van gaten en graafgangen	Om konijnenholen en molshopen te voorkomen is het aan te bevelen om kwetsbare delen van het terrein, zoals (steile) taluds ongeschikt of ontoegankelijk te maken voor konijnen. Anderzijds kan de dierlijke populatie in stand gehouden worden middels schadebestrijding door jacht.	Uitgangspunt is dat herstel op kwetsbare terreindelen, zoals taluds, binnen één jaar wordt uitgevoerd.
Afname van de dikte van de leeflaag	-	Indien tijdens de visuele inspectie in 2020 op de locaties de verzakkingen zichtbaar zijn en de begroeiing niet is toegenomen bevelen wij aan om de dikte van de leeflaag tijdens de inspectieronde te onderzoeken door een aantal boringen in het talud te plaatsen.	De leeflaag aan de noordkant van wielersbaan is naar verwachting nog voldoende. De leeflaag aan de zuidkant is niet afgenomen in vergelijking met 2018. Beide locaties blijven een aandachtspunt	Oktober 2020

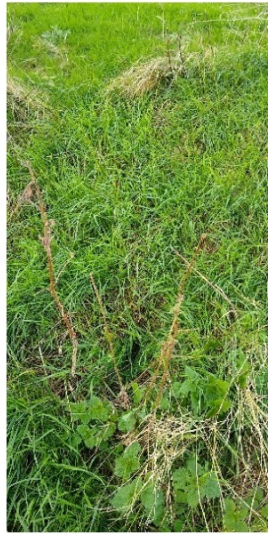
Foto 12 Scheuren bij talud wielerbaan

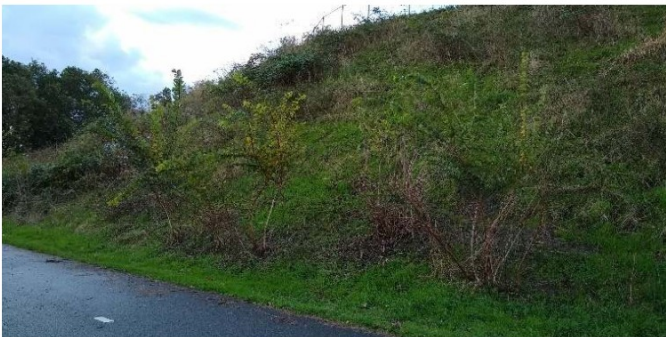
- Aan de oostkant van wielervedijk is het talud droog en matig begroeid. Wel is er een sterke toename van de begroeiing geconstateerd in vergelijking met 2018. Als gevolg hiervan is de bodem niet verder gaan schuiven (zie foto's 15, 16 en 17 in bijlage 4)

Foto 15 Talud wielerbaan

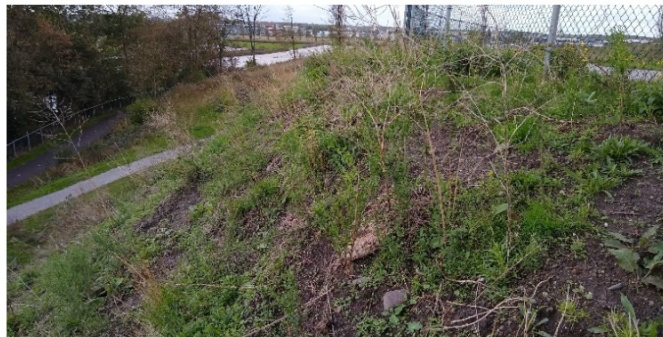
Foto 16 Blootligging talud wielerbaan

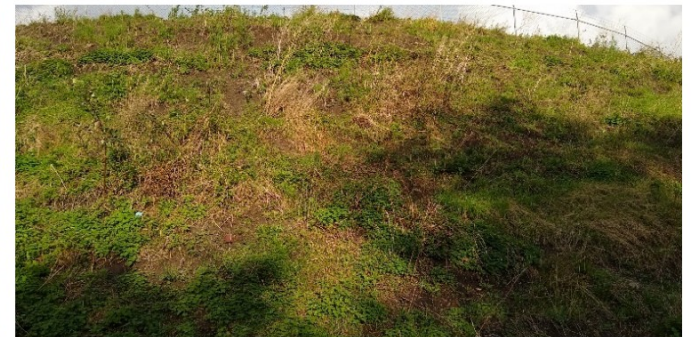
Foto 17 Talud wielerbaan

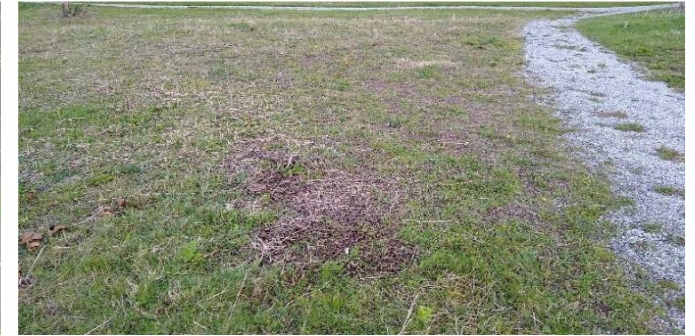
Foto 20 Mollenrit

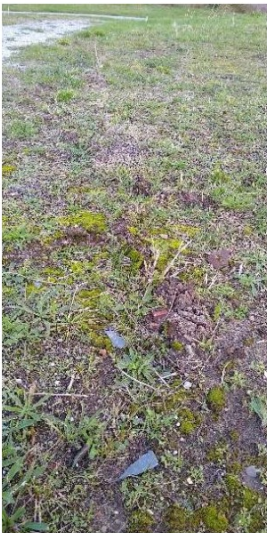
Foto 21 Mollenritten

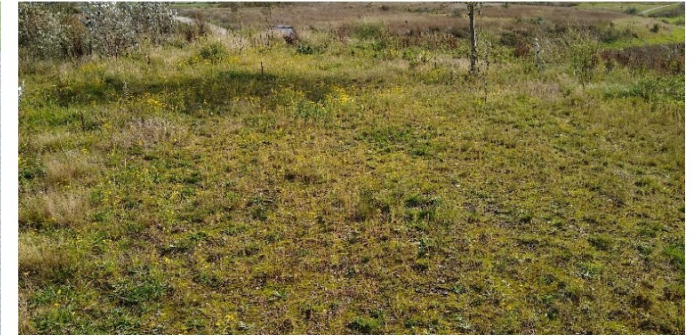
- Tijdens de visuele inspectie van het maaiveld zijn de volgende waarnemingen gedaan:
- Op meerdere locaties is op het maaiveld steen- en puinhoudend materiaal aangetroffen. Met name op de berg aan de noordwestzijde zijn meerdere stukjes steen en puinhoudend materiaal aangetroffen. De mate van het bodemvreemde materiaal is door de toename in de vegetatie minder zichtbaar geworden

Foto 35 Puindeeltjes door de begroeiing van het maaiveld

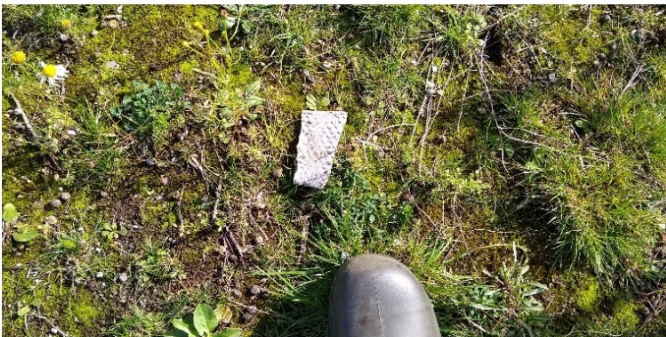
- Aan de noordwestzijde van de berg is asbestverdacht materiaal aangetroffen op het maaiveld (zie foto 36 in bijlage 4). Hetzelfde stukje was vorig jaar ook aangetroffen

Foto 36 Asbestverdacht materiaal

Afname schelpenverhar- ding op het looppad	Afdekdoek door wegspoeling aan de oppervlakte gekomen	Leeflaag herstellen.*		Voorgesteld wordt om herstel binnen één jaar uit te voeren.
Stortmateriaal aan maaiveld	Op het maaiveld zijn meerdere verdachte materialen aangetroffen.	asbestverdachte materialen van de locatie te verwijderen door middel van handpicking

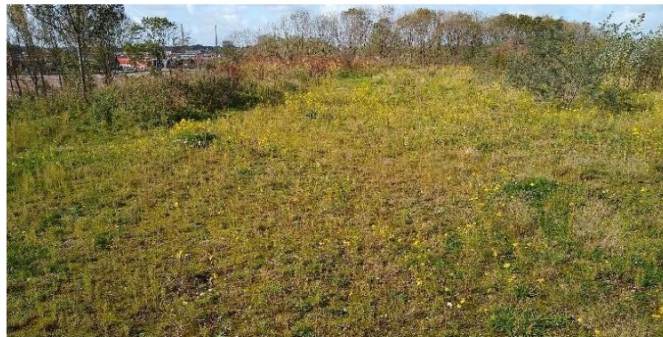
Foto 37 Puindeeltjes op het maaiveld

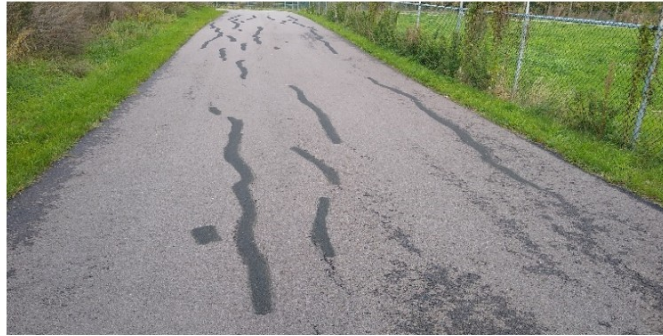
Foto 52 Wielerbaan, voormalige gaten zijn gerepareerd.

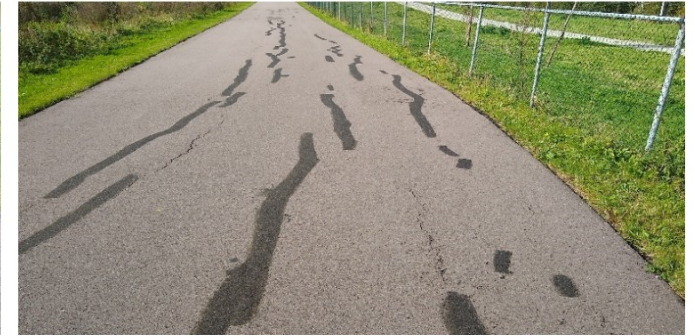
Foto 53 Wielerbaan, voormalige gaten zijn gerepareerd.

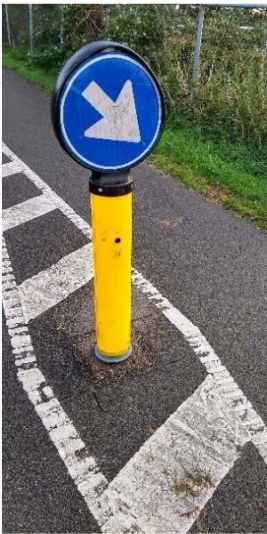
Foto 80 paal beschadigd

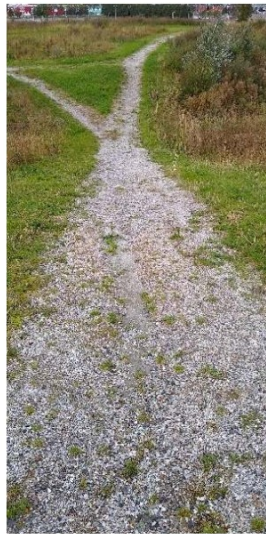
- Op het looppad bovenop de heuvel aan de zuidkant van het Aagtenpark is het afdekdoek door wegspoeling aan de oppervlakte gekomen, onder de schelpenverharding door (foto 81 in bijlage 4).

Foto 81 doek zichtbaar door wegspoelen

*Het materiaal om de leeflaag te herstellen dient minimaal de vergelijkbare kwaliteit te hebben als de leeflaag op de betreffende locatie. Voor kleinere beschadigingen, zoals deze nu zijn geconstateerd, mogen herstelwerkzaamheden worden uitgesteld tot de werkzaamheden kunnen worden gecombineerd met andere werkzaamheden.

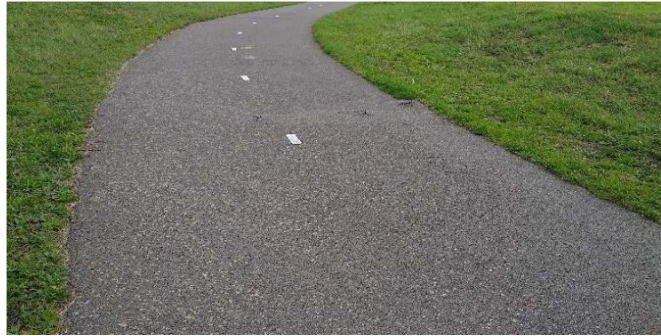
- In het asfalt van het openbare fietspad zijn verschillende bulten en verzakkingen zichtbaar. Er zijn door de verzakkingen beginnende scheuren te zien

Foto 84 Verzakkingen in het asfalt

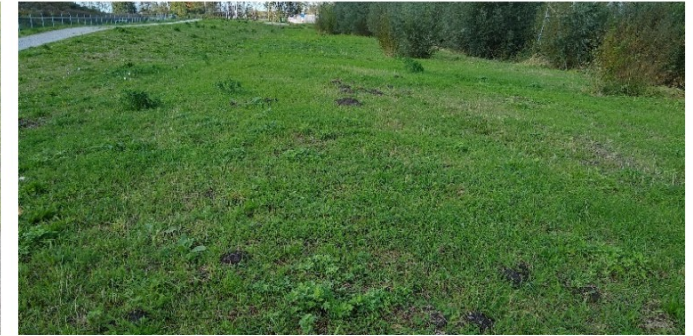
Foto 85 Mollengaten

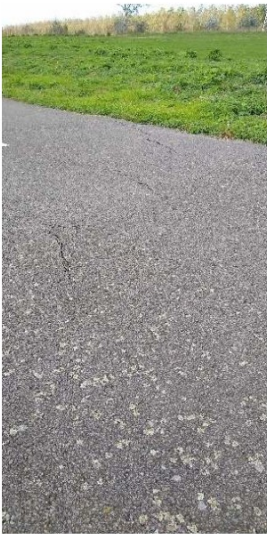
Foto 86 fietspad bobbels en scheuren

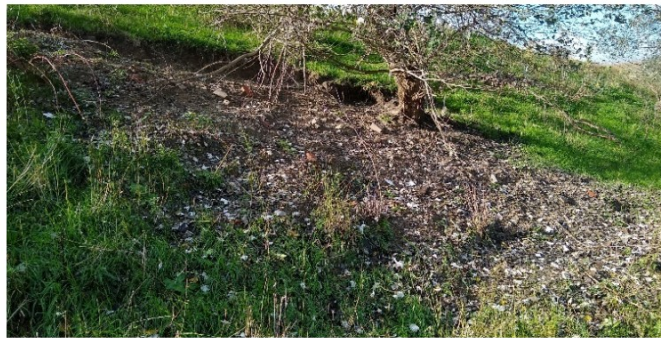
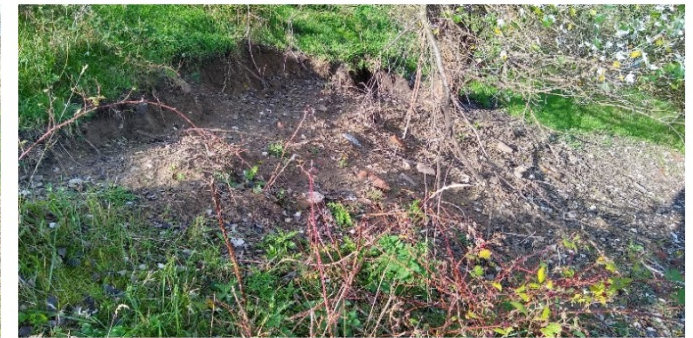
- Aan de noordkant van het Aagtenpark is een verschuiving in het talud waargenomen (foto's 87a en 87b in bijlage 4). Als gevolg hiervan is puin aan de oppervlakte gekomen

Foto 87a verschuiving in talud

Foto 87b verschuiving in talud
