ASBESTINVENTARISATIE

de dakconstructie van een schuur en de direct aangrenzende ruimtes

Adres: Verdeek 1
Plaats: Broek in Waterland
Kenmerk: P190681

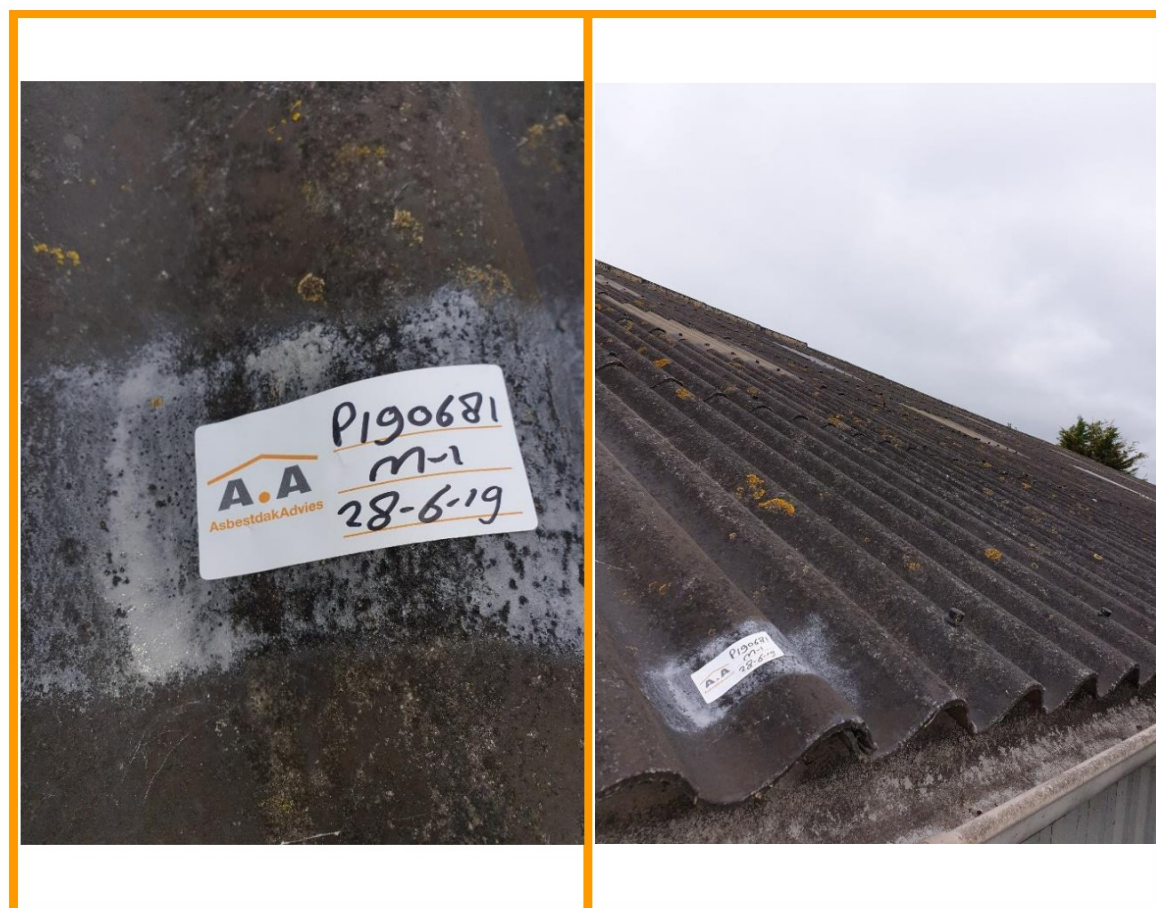
Bron-1

Plaats van voorkomen	Dak schuur
Soort	Cement
Materiaal	Golfplaat inclusief hulpstukken
Monstercode	M-1
Percentage en type asbest	Chrysotiel 10-15 %
Analysecertificaatnummer	STL.147092
Hechtgebonden	Ja
Hoeveelheid	403 m ²
Bevestiging	Geschroefd
Bereikbaarheid	Goed
Situatie	Buiten
Mate van beschadiging	Ernstig
Mate van verwerking	Licht
Verwijderingsmethode	Demontage (als geheel verwijderen)
Risicoklasse verwijdering	2
Voorwaarden verwijdering	Zie SMA-rt afdruk in bijlage 5
Opmerkingen	-

Asbesthoudend materiaal dient, voor de aanvang van de verbouwing of sloop, door een asbestverwijderingsbedrijf te worden verwijderd. Materiaal ingedeeld in risicoklasse 1 kan onder voorwaarden ook worden verwijderd door bedrijven welke niet gecertificeerd zijn conform bijlage XIIIb van de Arbeidsomstandighedenregeling.

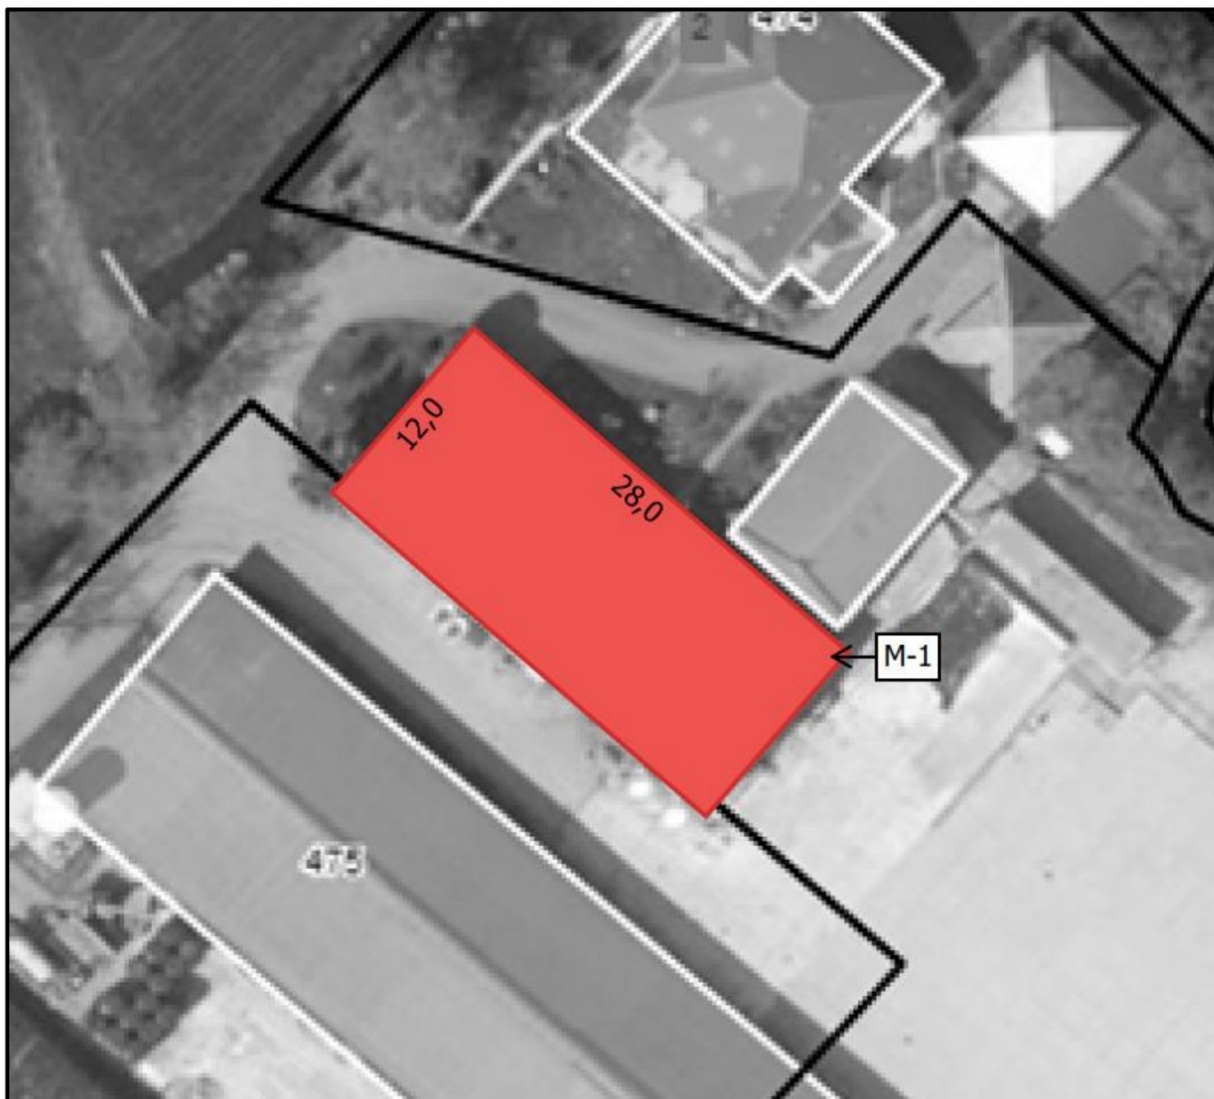
Situatie overzicht met bronnen

Bron-1
