**Onderwerp:** FW: Vrijgavecertificaat Broek in Waterland

Met dank voor uw opdracht en/of medewerking m.b.t. het saneren van het asbest aan de Verdeek 1 te Broek in Waterland, ontvangt u hierbij het vrijgavecertificaat (zaaknummer **LANE/ODIJ-Z-19-065037**).

RPS rapportnummer 19-152053\_01 Datum inspectie 12-9-2019  
RPS projectnummer 1909-1632 Datum rapportage 13-9-2019  
RPS monsternummer 19-152053

Adres projectlocatie Verdeek 1 te Broek in Waterland  
Omschrijving inspectiegebied Woning--> dak van de schuur  
Projectnummer opdrachtgever AVT190089  
Doelstelling Visuele inspectie  
Conform NEN2990 Ja  
Aard van sanering Buitensanering  
Naam DTA/opdrachtgever [REDACTED]

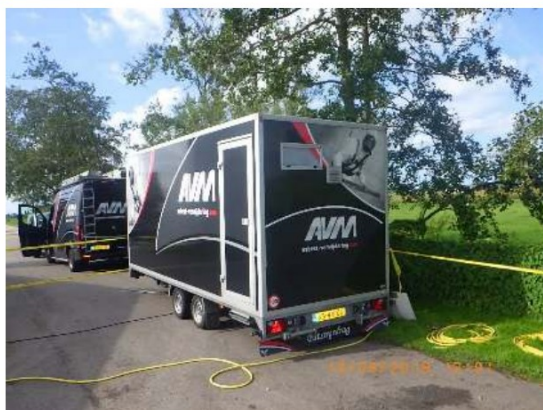
Decontaminatie unit

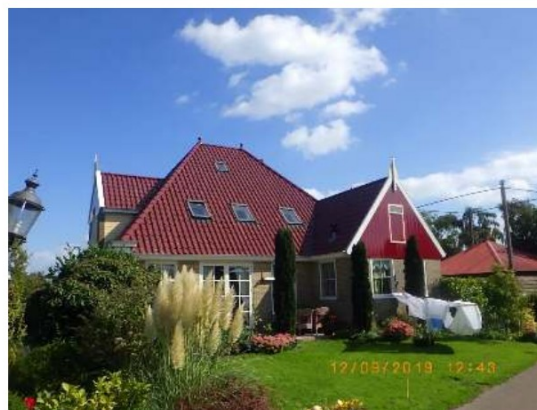
Vooraanzicht pand terrein

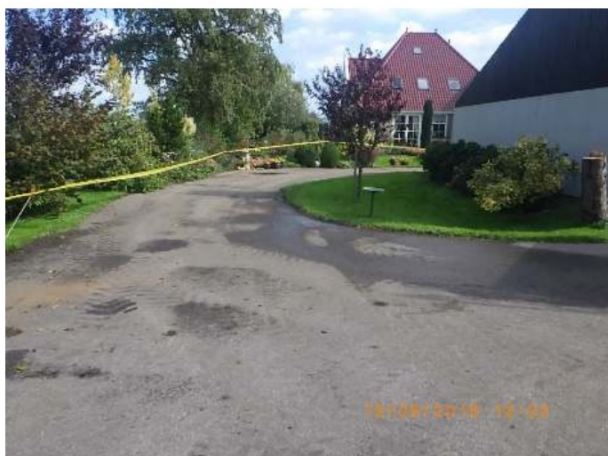
Foto: 1 overzicht inspectie gebied

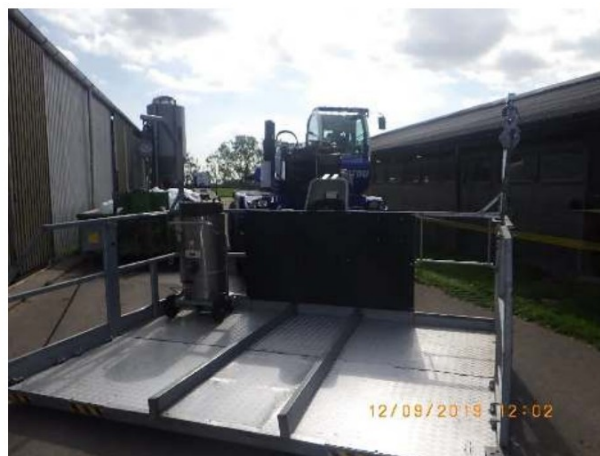
Foto: 2 opstelling verrijker/werkbak

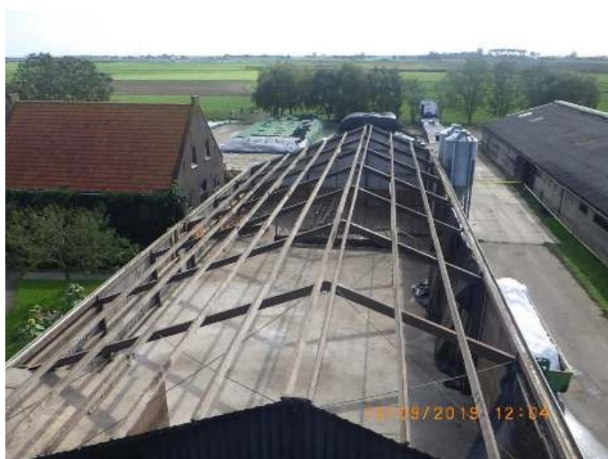
Foto: 3 overzicht gesaneerde dak van de schuur

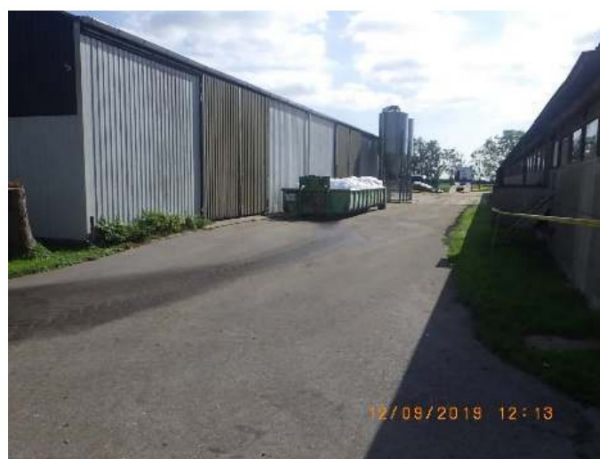
Foto: 4 overzicht inspectie gebied

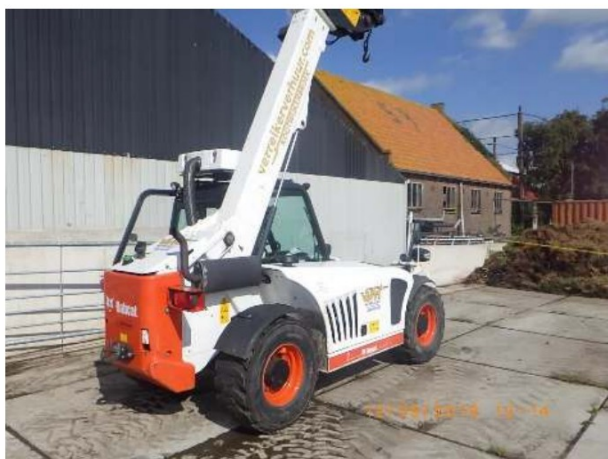
Foto: 5 opstelling bobcat

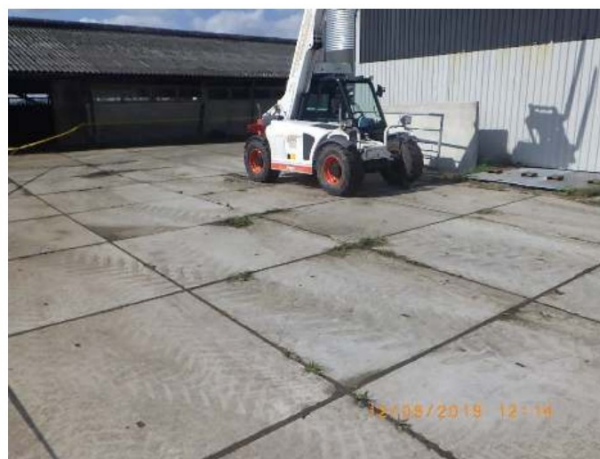
Foto: 6 overzicht inspectie gebied

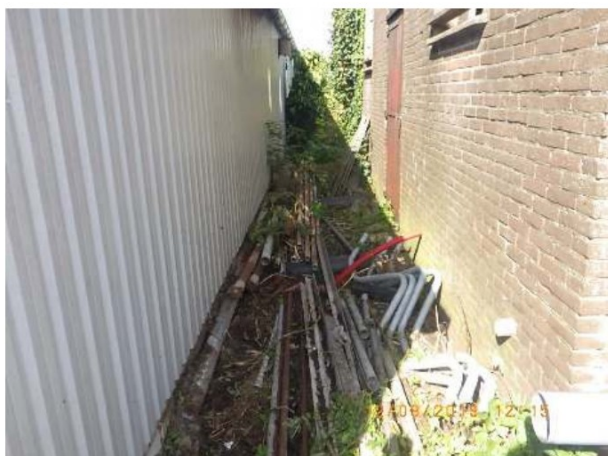
Foto: 7 overzicht inspectie gebied

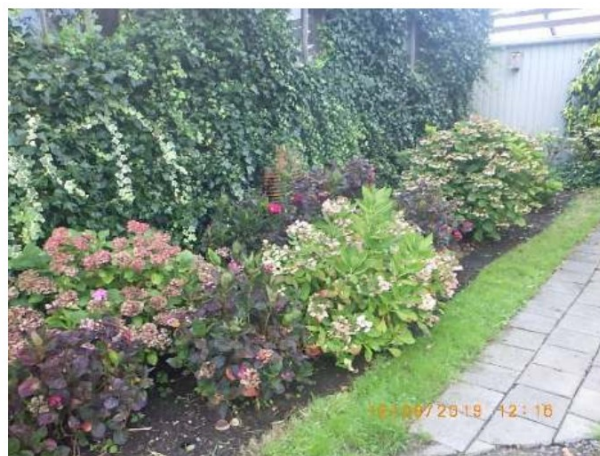
Foto: 8 overzicht begroeiing

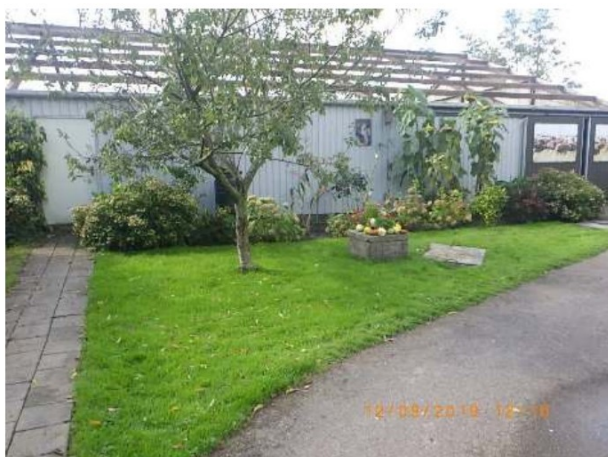
Foto: 9 overzicht begroeiing

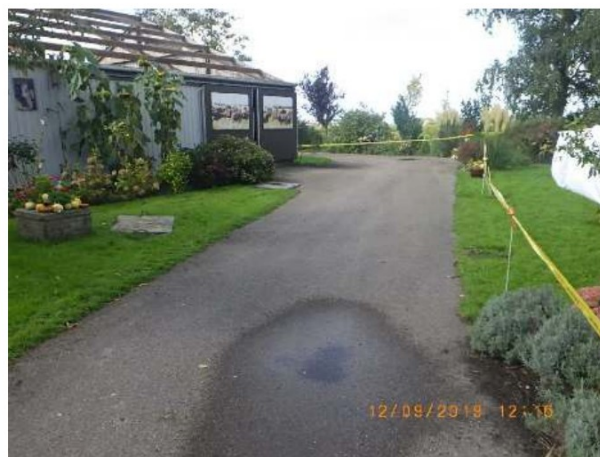
Foto: 10 overzicht inspectie gebied

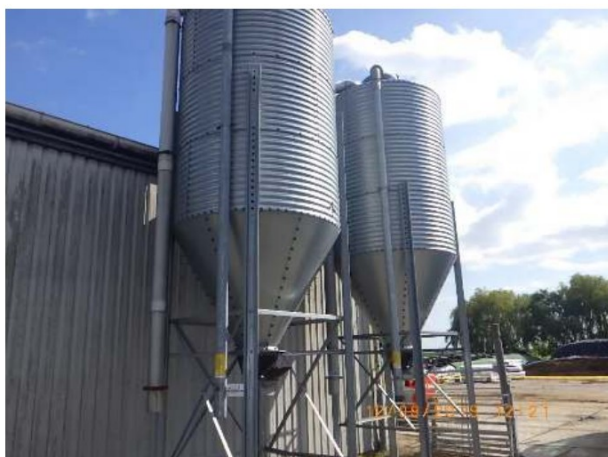
Foto: 11 opstelling silo's

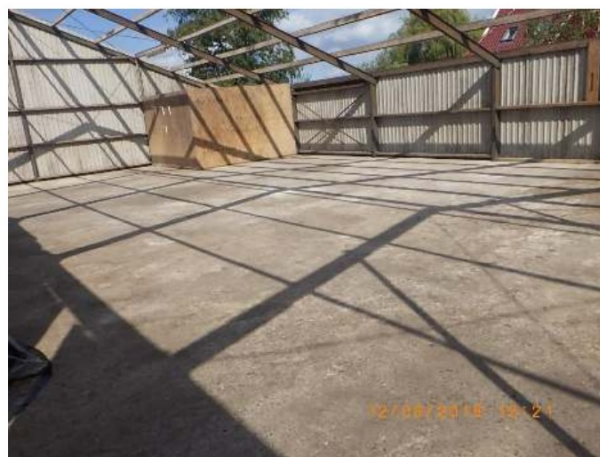
Foto: 12 overzicht inspectie gebied in de schuur

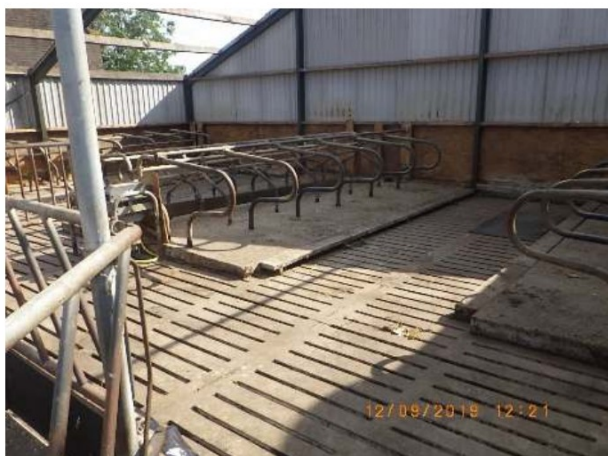
Foto: 13 overzicht inspectie gebied in de schuur

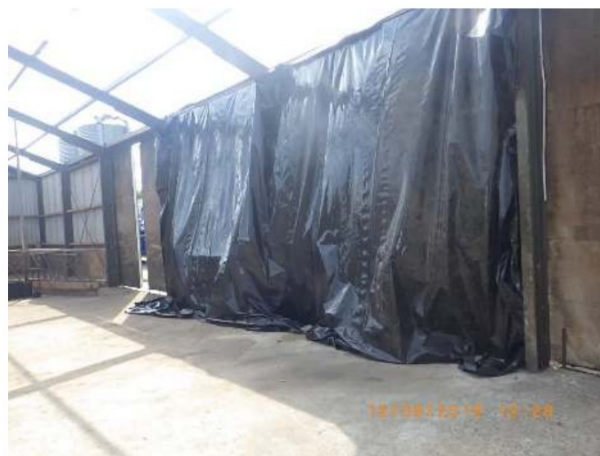
Foto: 14 afgezeilde inboedel

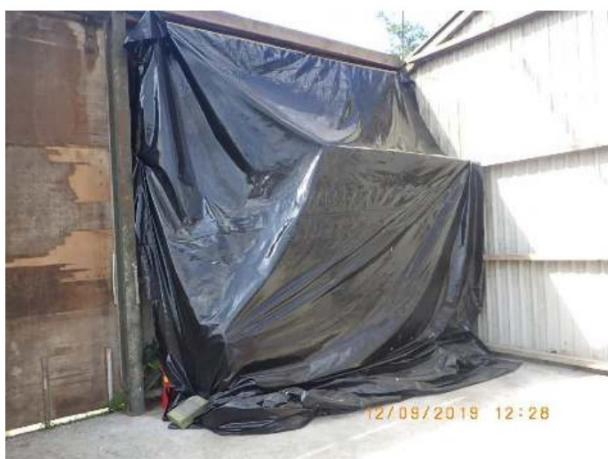
Foto: 15 afgezeilde inboedel

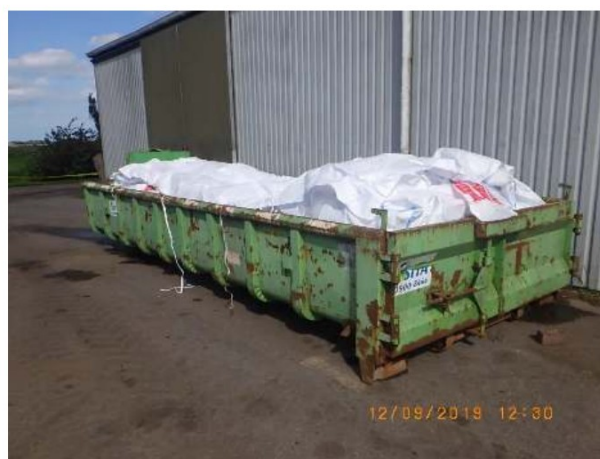
Foto: 16 opstelling asbest container
