ASBESTINVENTARISATIE

Gebouw van Meerveld

Projectomvang: Gehele gebouw

Hamerstraat 8

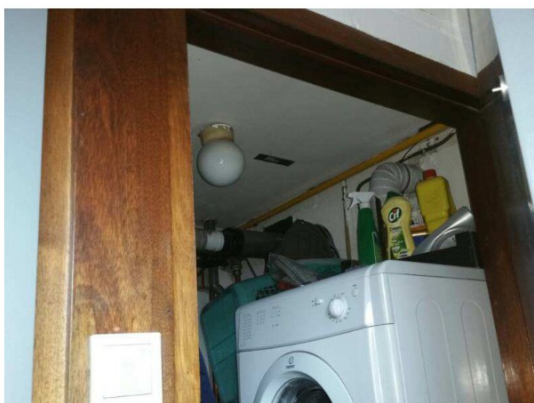
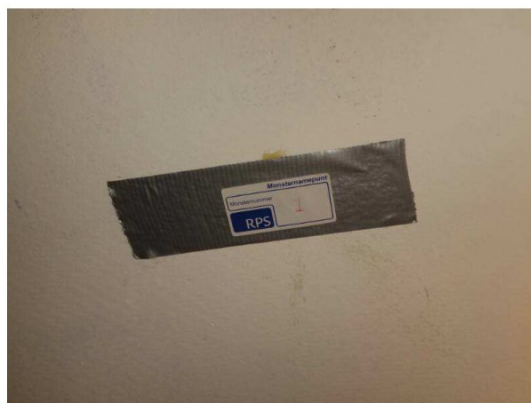
Bronnummer	B01	Monsternummer	M01
Bron	Plaatmateriaal		
Ruimte	CV ruimte		
Omschrijving	Plafond		
Verdieping	Begane grond		
Asbestsoort(en)	Amosiet	Percentage (%)	15 - 30
Hoeveelheid	2.2 m ²		
Bevestigingsmethode	Gespijkerd		
Binding	Niet hechtgebonden		
Beschadigd	Niet		
Verweerd	Niet		
Verwijderingsmethode	Containment		
Risicoklasse	2A		
Bereikbaarheid	Goed		
Toelichting / advies:	Geadviseerd wordt om het plafond op korte termijn te laten saneren aangezien het een niet hechtgebonden product betreft dat gemakkelijk kan worden beschadigd. Op de deur heeft vroeger waarschijnlijk een soortgelijke plaat gezeten. In de spijkergaatjes is daarom gebruik gemaakt van een kleefmonster. Op het kleefmonster KM01 zijn geen asbestvezels waargenomen. Er bestaat geen potentieel risico op een asbest blootstelling.

Containment RK2A - ex RK3

Voorafgaand aan de werkzaamheden dient een containment te worden ingericht conform het certificatieschema.

Het gecertificeerde asbestverwijderingsbedrijf dat de asbestverwijderingswerkzaamheden uitvoert, dient de best bestaande technieken toe te passen. Er dienen bronmaatregelen genomen te worden om vezelemisatie te voorkomen. Deze maatregelen dienen in een werkplan, opgesteld conform het certificatieschema, te worden opgenomen.

Deze asbesttoepassing/handeling was voorheen ingedeeld in risicoklasse 3 (vezelconcentratie cf. SMART groter dan 1.000.000 vezels/m³).

Er dient een eindcontrole door een RvA geaccrediteerde (ISO 17020) inspectie-instelling volgens NEN 2990, onderdeel visuele inspectie en onderdeel luchtmetingen, te worden uitgevoerd.

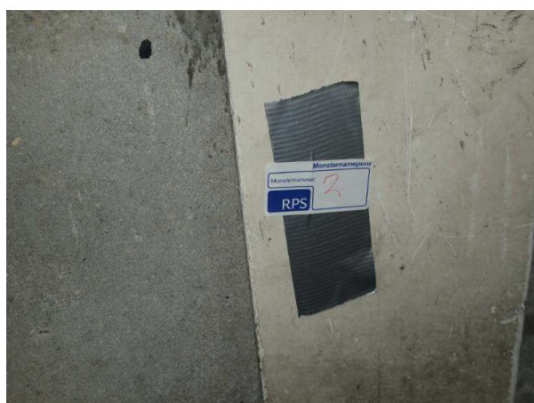
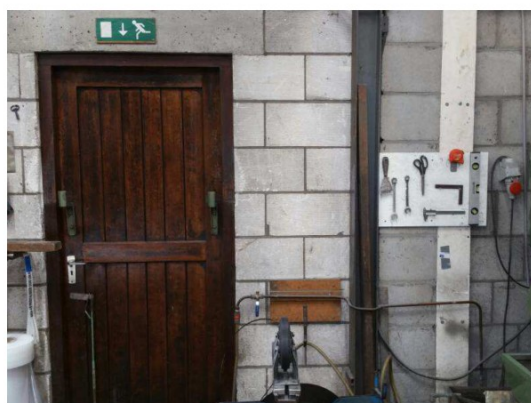
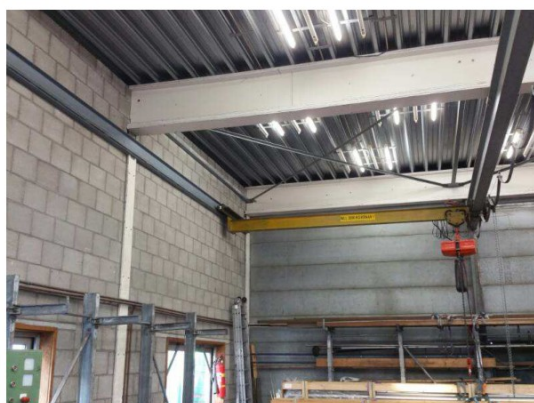
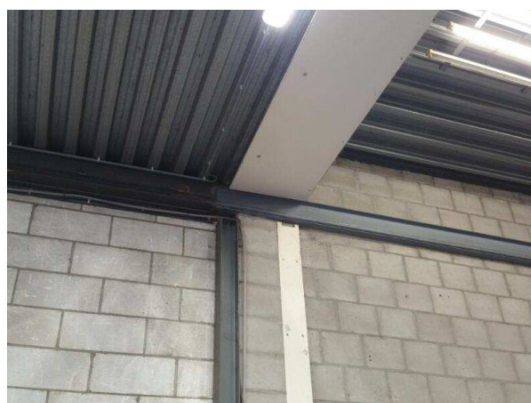
Bronnummer	B02	Monsternummer	M02
Bron	Plaatmateriaal		
Ruimte	Loods		
Omschrijving	Rondom de stalen constructie		
Verdieping	Begane grond		
Asbestsoort(en)	Niet aantoonbaar	Percentage (%)	< 0,1
Hoeveelheid	80 m ¹		
Bevestigingsmethode	Geschroefd		
Binding	Niet van toepassing		
Beschadigd	Licht		
Verweerd	Niet		
Verwijderingsmethode	Niet van toepassing		
Risicoklasse	Niet van toepassing		
Bereikbaarheid	Goed		
Toelichting / advies:	Na analyse blijkt dit materiaal geen asbest te bevatten. Dit gedeelte van het pand is gebouwd na 1994 en derhalve niet asbestverdacht. Preventief is er een materiaalmonsters genomen om dit te bevestigen.

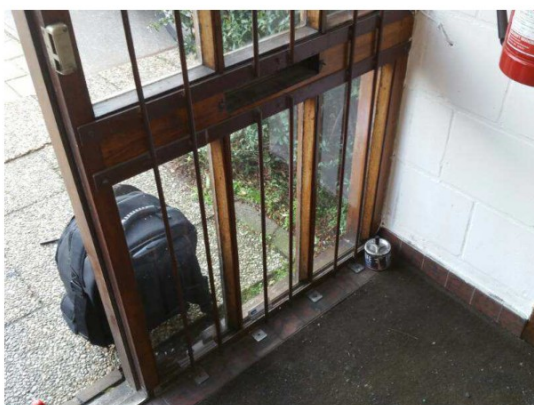
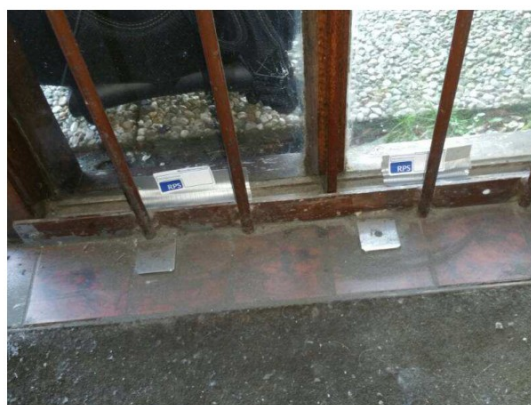
Bronnummer	B03	Monsternummer	M03 en M04
Bron	Kit		
Ruimte	Hal entree		
Omschrijving	Rondom het glas		
Verdieping	Begane grond		
Asbestsoort(en)	Chrysotiel	Percentage (%)	0.1 - 2
Hoeveelheid	12 m ¹ kit (1 stuks kozijn)		
Bevestigingsmethode	Gekit		
Binding	Hechtgebonden		
Beschadigd	Niet		
Verweerd	Niet		
Verwijderingsmethode	Optie 1: Verpakken Optie 2: Containment		
Risicoklasse	Optie 1: 1 Optie 2: 2		
Bereikbaarheid	Goed		
Toelichting / advies:	Van deze bron zijn meerdere materiaalmonsters genomen omdat bij dit materiaal bekend is dat het asbest inhomogeen verdeeld kan zijn. Kozijn in zijn geheel inpakken en afvoeren onder risicoklasse 1. Indien hier niet voor gekozen wordt kan de sanering ook plaatsvinden in containment risicoklasse 2.

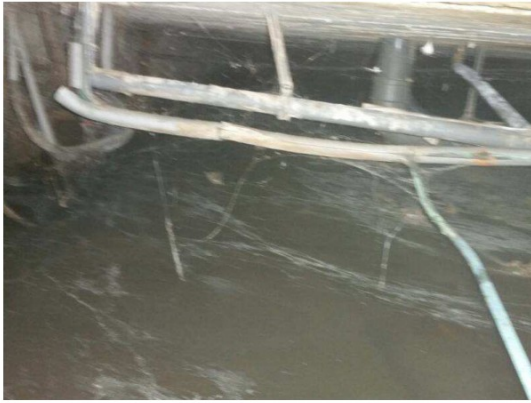
Fb01: Impressie van de kruipruimte. Deze is alleen geschouwd vanuit het luik. Hierbij zijn geen verdachte materialen aangetroffen.

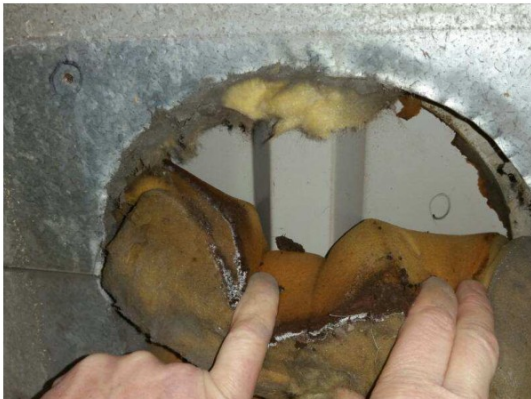
Fb02: Tussen de stalen gevelbeplating is isolatie van glaswol aangetroffen.

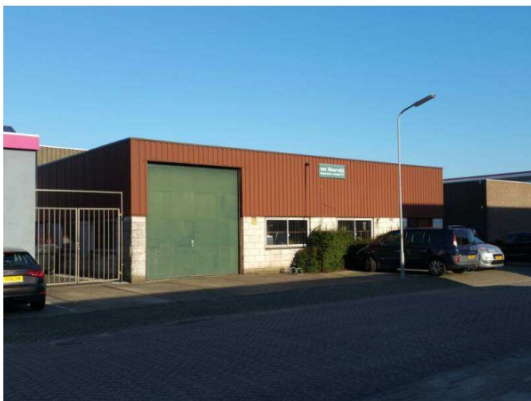
Fb03: Op het dak bevindt zich bitumen. De top laag is nieuw onder de nieuwe laag zijn geen verdachte materialen waargenomen.

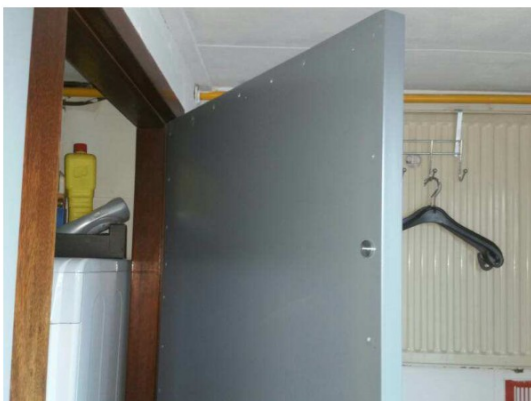
Fb04: Op de deur van de cv ruimte heeft vroeger een asbestverdachte plaat gezeten. Preventief is er een kleeftmonster in de spijkergaatjes genomen. Hierbij is geen asbest aangetroffen.

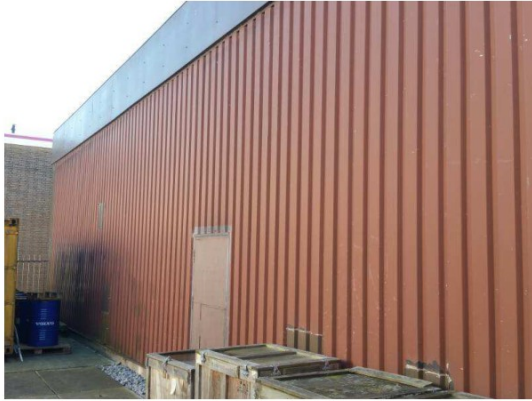
Fb05: De gevelbeplating is niet asbestverdacht. In het naastgelegen gebouw is de verf/coating reeds bemonsterd. Hierbij is geen asbest aangetoond. Zie bron B05 in rapport RPS / 1502401A00 van 9 september 2015.

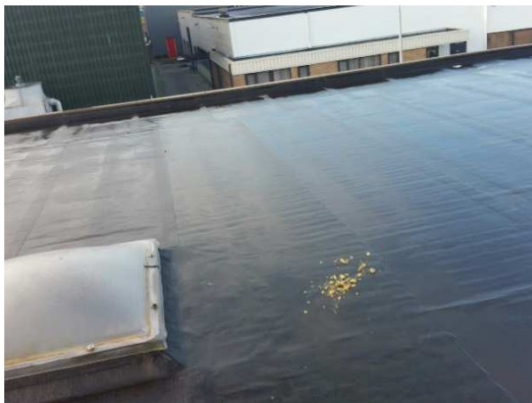
Fb06: Impressie van het dak. De bitumen dakbedekking is niet asbestverdacht. Onder de bitumen bevindt zich niet asbestverdachte isolatie. Deze ligt los op de stalen profielen.

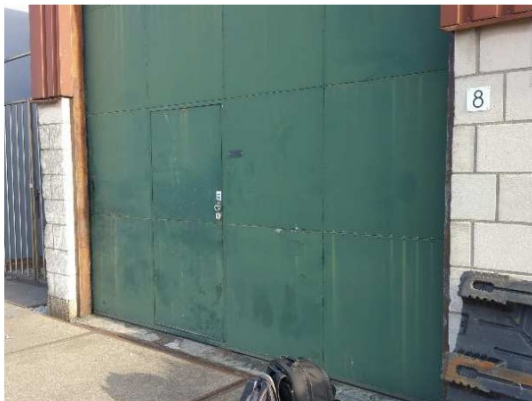
Fb07: Impressie van de deur. Deze is destructief onderzocht. Er zijn geen asbestverdachte materialen aangetroffen.
