Onderwerp: FW: Sint Aagtenpark/Aagtendijk foto's- water met een smaakje?

Onderwerp Wet bodembescherming (Wbb) instemmen monitoringsresultaten, locatie Sint Aagtendijk ongenummerd (Aagtenpark) te Beverwijk, locatiecode NH037500251

datum 16 februari 2023
uw brief van
uw kenmerk
projectnummer 482432.100
onderwerp Grondwateronderzoek chroom Aagtenpark te Beverwijk

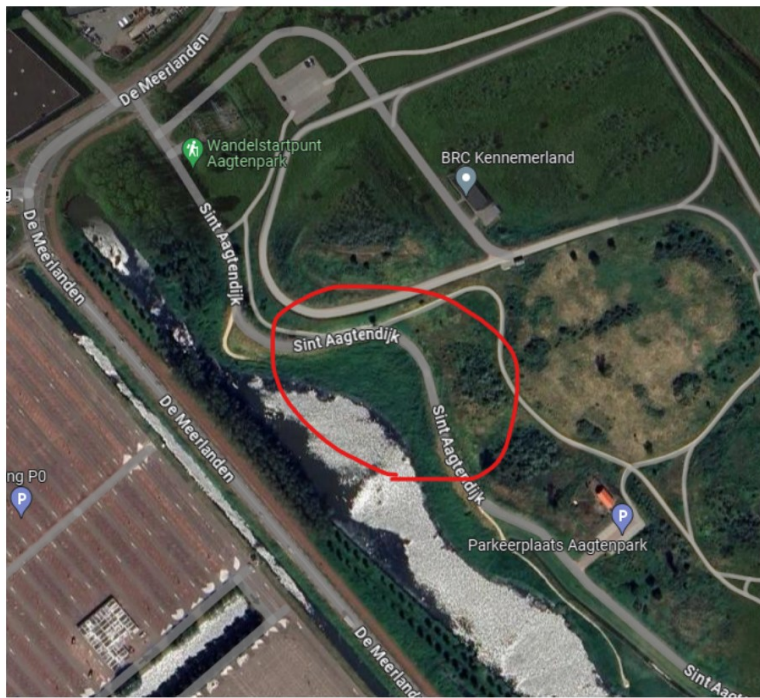
De locatie betreft het kronkelweggetje:

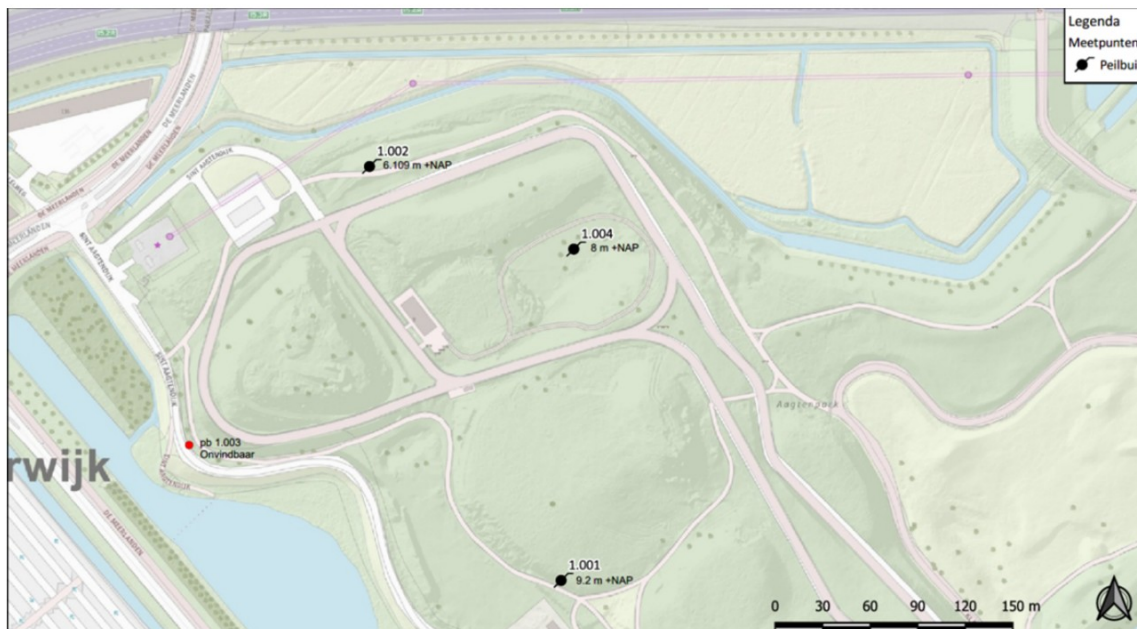
Figuur 1: Ligging peilbuizen

Het grondwateronderzoek heeft zich in het verleden gericht op in totaal vier peilbuizen zoals aanwezig op het Aagtenpark, de ligging van de peilbuizen is weergegeven in figuur 1. Eén peilbuis (pb1.003) is tijdens de werkzaamheden niet teruggevonden. Mogelijk is deze verdwenen door werkzaamheden in het park. Het uitgevoerde programma is weergegeven in tabel 1.
