# Grondwatermonitoring 2018 benzeen verontreiniging

Aagtenpark te Beverwijk

projectnummer 400216  
definitief revisie 4.1  
24 april 2018

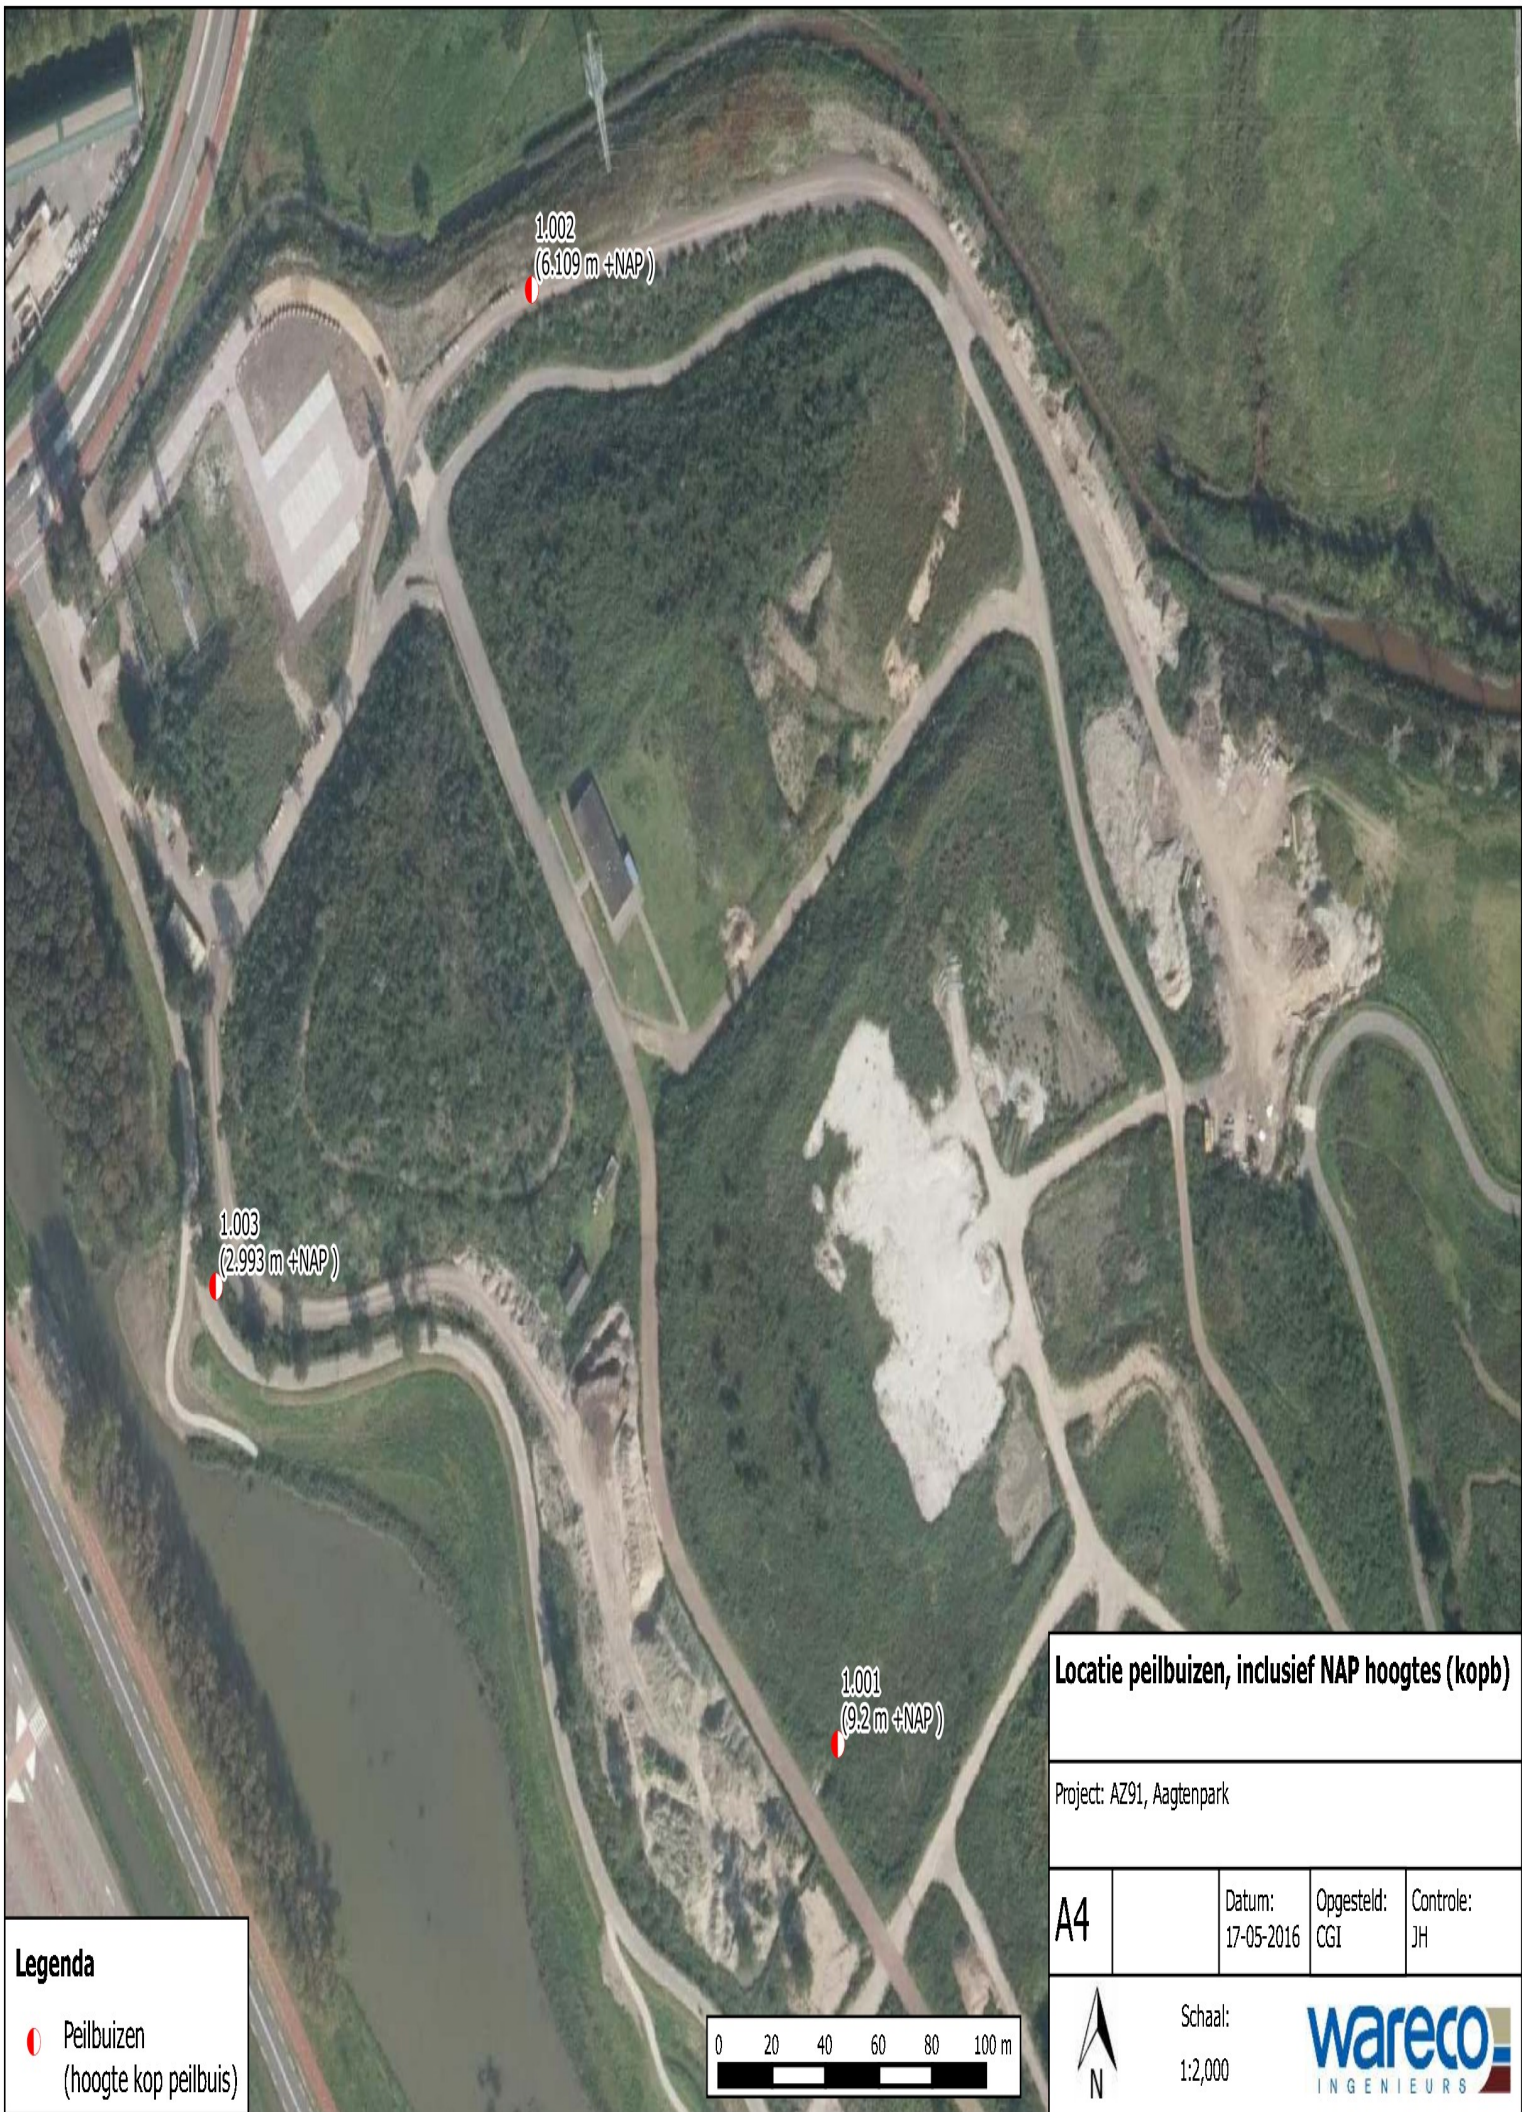
**400216-S1**

**Wareco Locatie peilbuizen, inclusief NAP hoogten (kopb)**

De monitoringsronde van 2018 is uitgevoerd conform het schema in tabel 2.1. De locaties van de peilbuizen zijn weergegeven op de tekening 400216-S1.
