# Grondwatermonitoring 2019 benzeen verontreiniging

Aagtenpark te Beverwijk

projectnummer 0442288.100  
definitief revisie 1.1  
25 april 2019

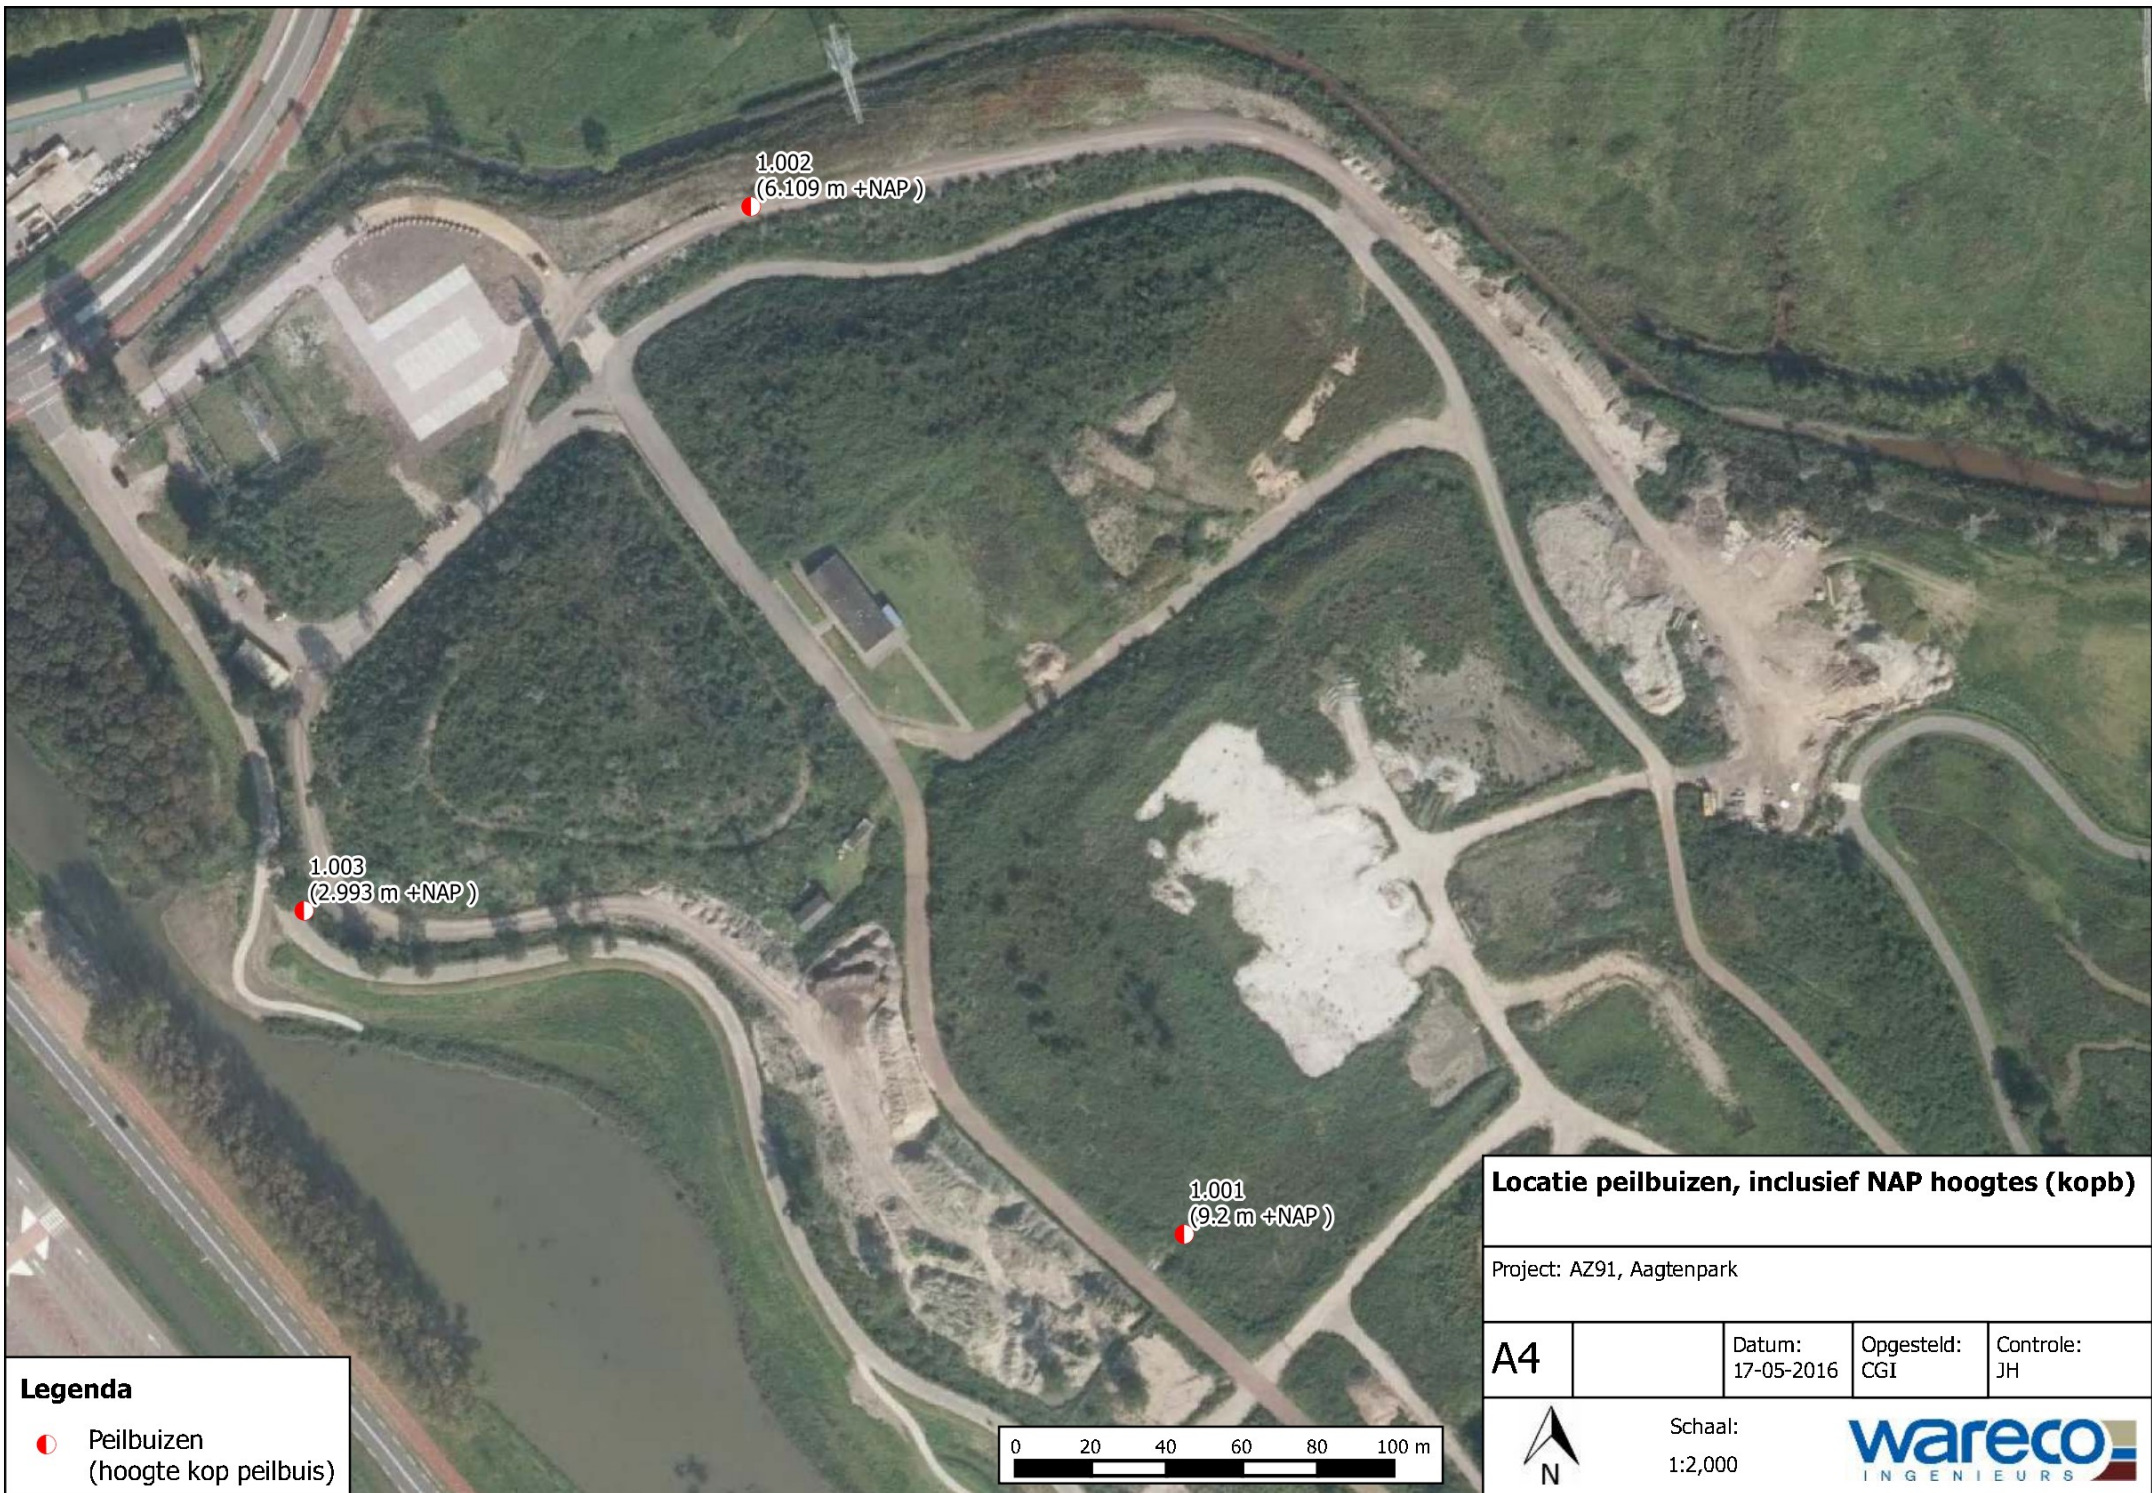
## **Bijlage 6 Tekeningen**

De monitoringsronde van 2018 is uitgevoerd conform het schema in tabel 2.1. De locaties van de peilbuizen zijn weergegeven op de tekening 0442288.100-S1.

Een overzichtstekening met de ligging van peilbuizen 1001 t/m 1004 is opgenomen in bijlage 6. De afwijkende grondwaterstand volgt uit de hoger gelegen ligging van de peilbuizen op de voormalige stortplaats.
