Onderwerp Wet bodembescherming (Wbb) instemmen monitoringsresultaten, locatie Sint Aagtendijk ongenummerd (Aagtenpark) te Beverwijk, locatiecode NH037500251

datum 16 februari 2023
uw brief van
uw kenmerk
projectnummer 482432.100
onderwerp Grondwateronderzoek chroom Aagtenpark te Beverwijk

Hierbij doen wij verslag van het door Antea Group uitgevoerde grondwateronderzoek ter plaatse van de bovengenoemde locatie.

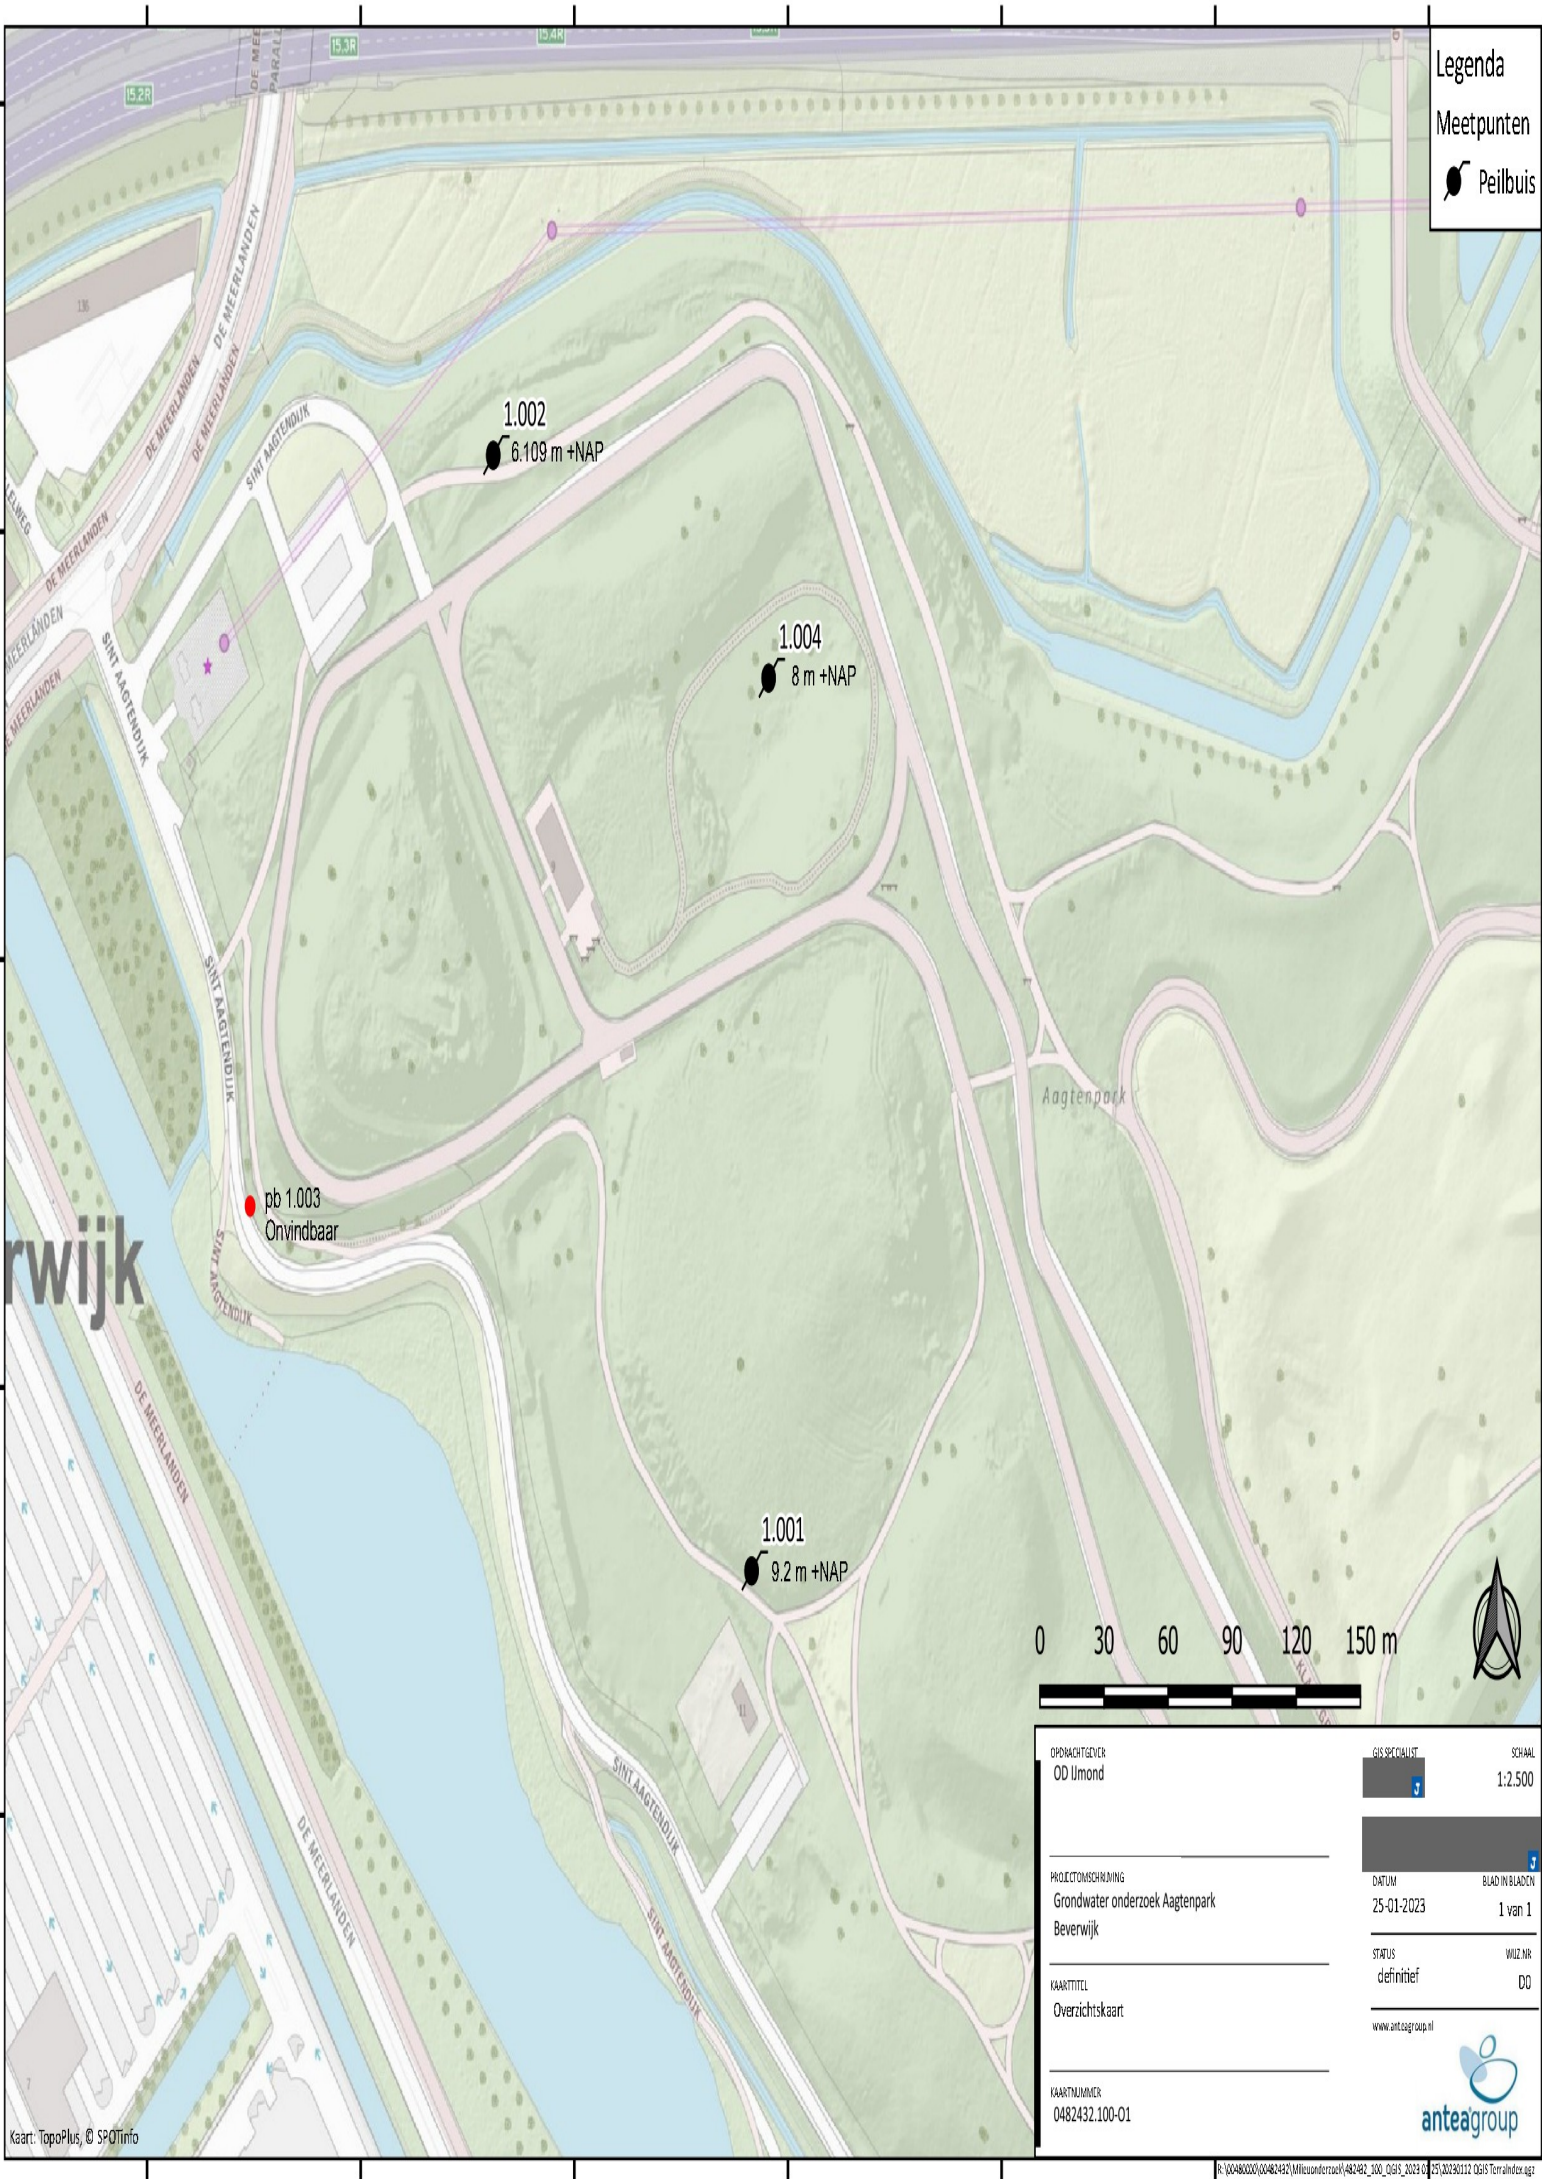
Bijlage 1

| PROJECTOMSCHRIJVING Grondwater onderzoek Aagtenpark Beverwijk | DATUM 25-01-2023 | BLAD IN BLADEN 1 van 1 |
| KAARTITTEL Overzichtskaart | STATUS definitief | WUZ NR DO |
