ASBESTINVENTARISATIE

Gebouw van Meerveld

Projectomvang: Gehele gebouw

Hamerstraat 8

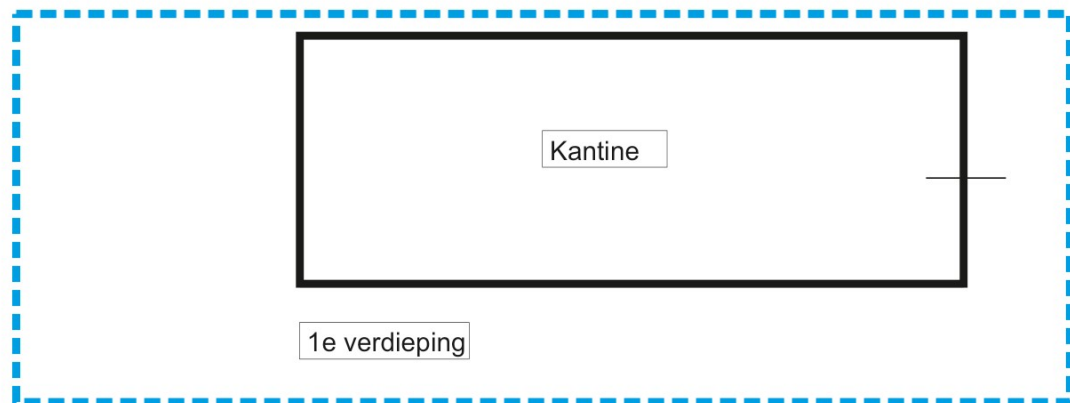
Plattegronden

Op de plattegrond in bijlage 2 zijn de locaties van de asbesthoudende en / of asbestverdachte bronnen aangegeven.
