Grondwatermonitoring 2019 benzeen verontreiniging

Aagtenpark te Beverwijk

projectnummer 0442288.100
definitief revisie 1.1
25 april 2019

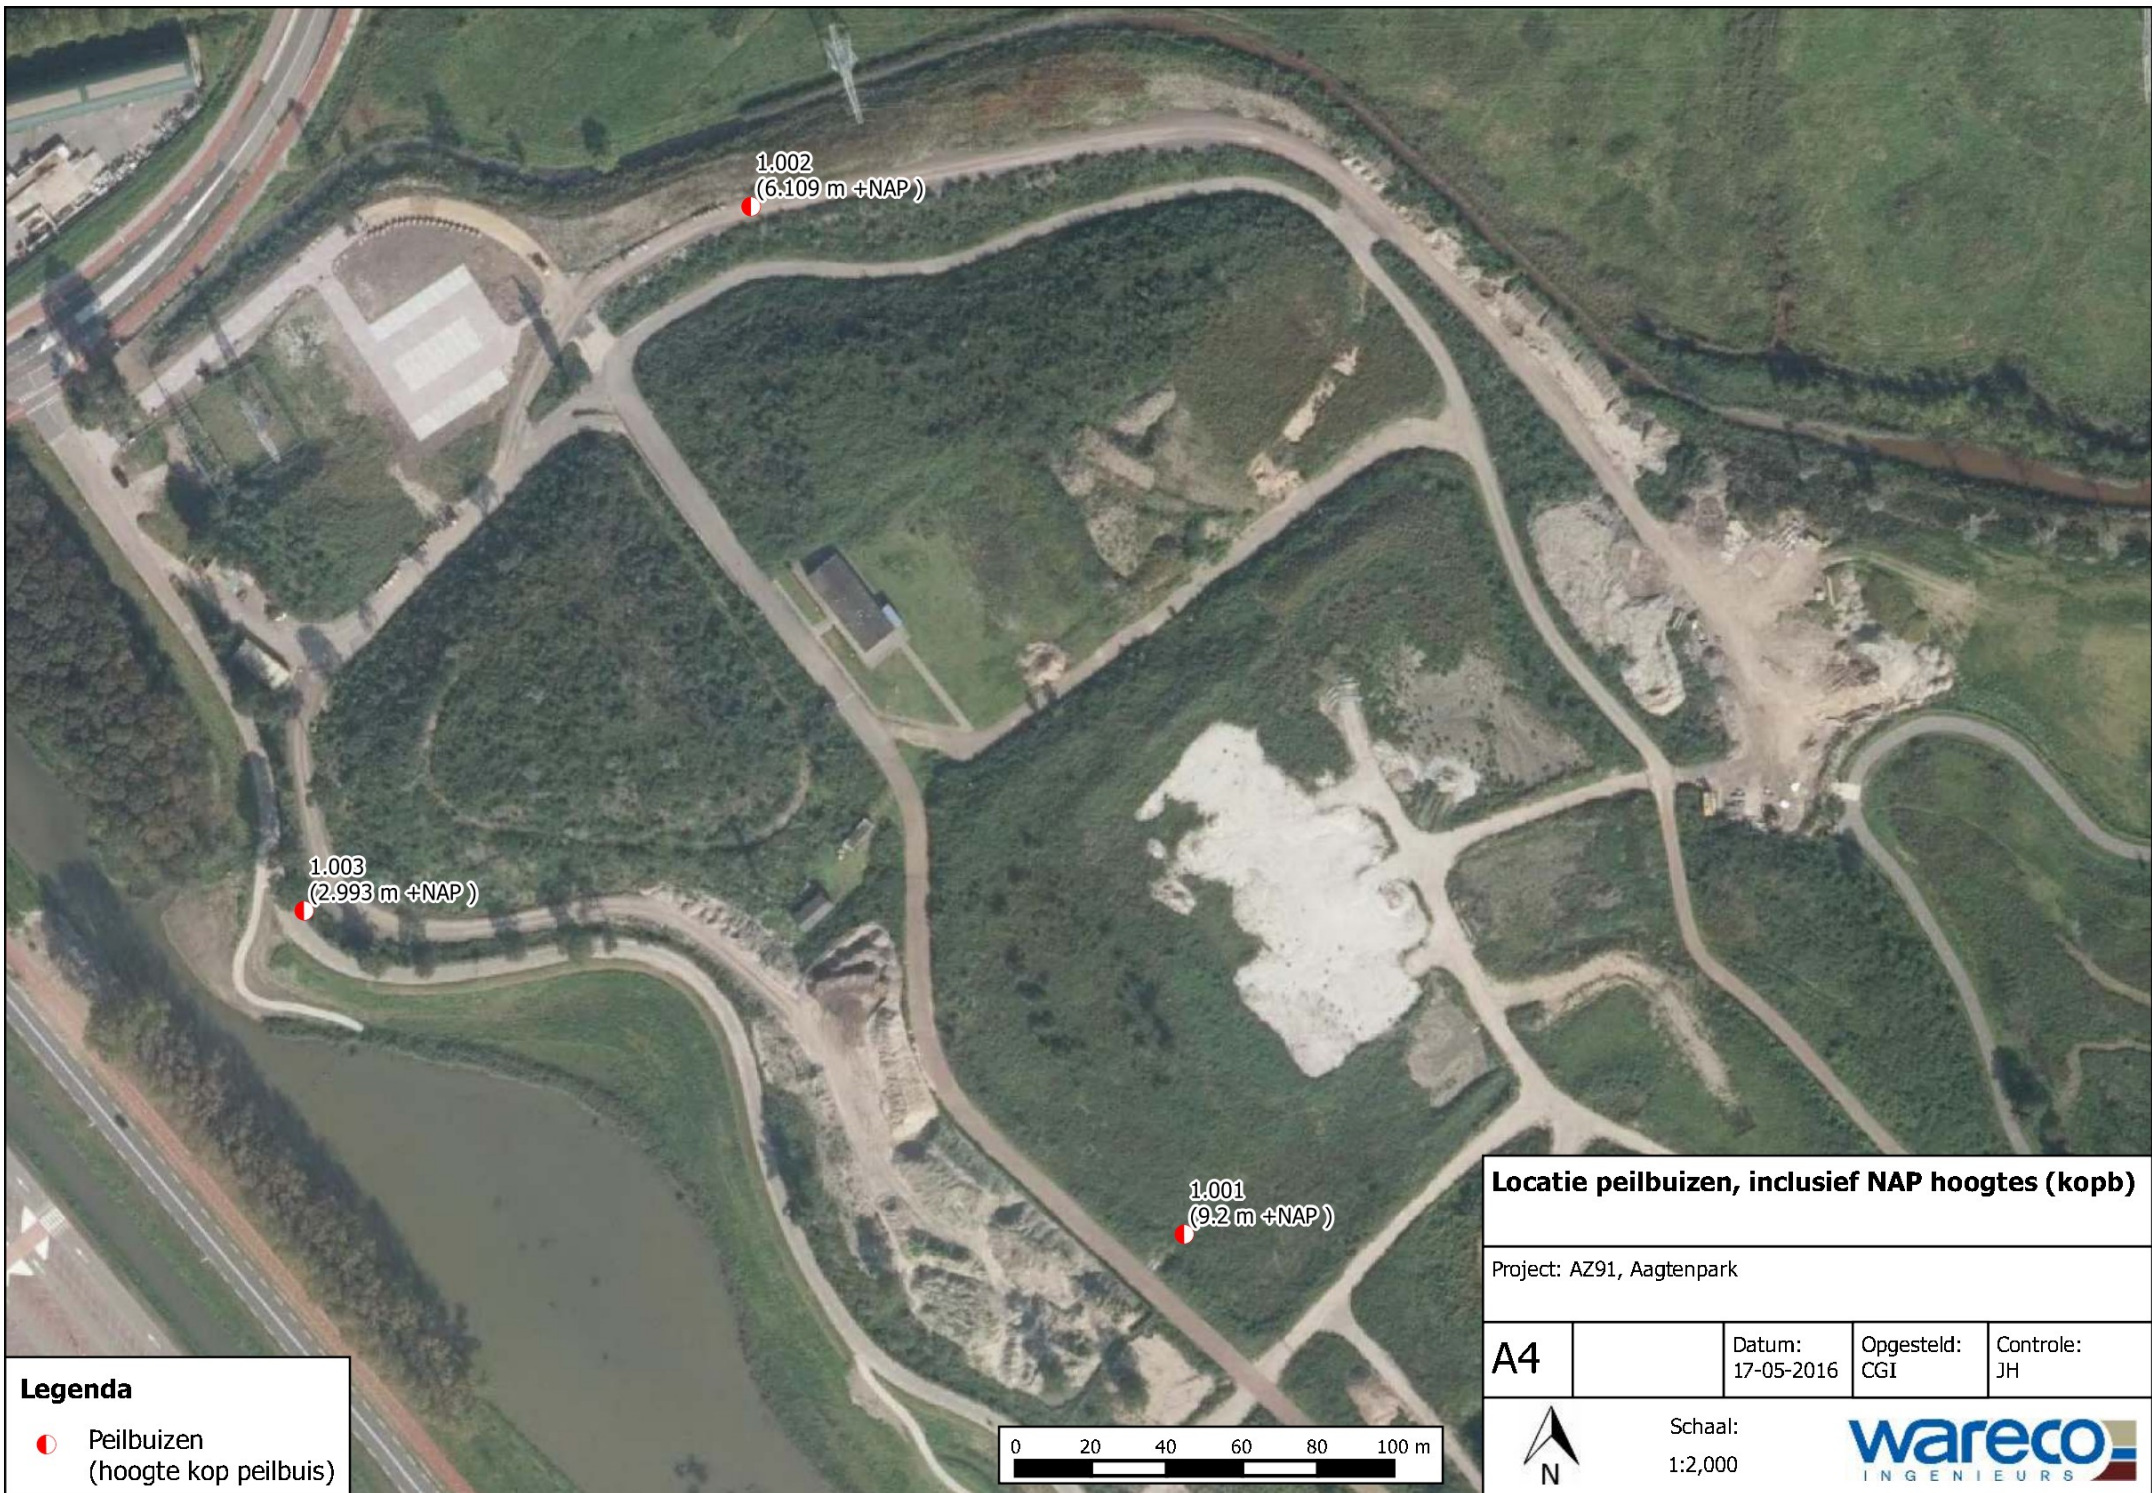
Bijlage 6 Tekeningen

De monitoringsronde van 2018 is uitgevoerd conform het schema in tabel 2.1. De locaties van de peilbuizen zijn weergegeven op de tekening 0442288.100-S1.

Een overzichtstekening met de ligging van peilbuizen 1001 t/m 1004 is opgenomen in bijlage 6. De afwijkende grondwaterstand volgt uit de hoger gelegen ligging van de peilbuizen op de voormalige stortplaats.
