Van: [redacted] <[redacted]@odijmond.nl>
Verzonden: 23-03-2021 08:33
Aan: [redacted] <[redacted]@odijmond.nl>
Onderwerp: RE: Duiker De Belt

From: [redacted] <[redacted]@beverwijk.nl>
Sent: Friday, March 19, 2021 3:08 PM
To: [redacted] <[redacted]@odijmond.nl>; [redacted] <[redacted]@beverwijk.nl>
Cc: [redacted] <[redacted]@beverwijk.nl>; [redacted] <[redacted]@beverwijk.nl>
Subject: Duiker De Belt

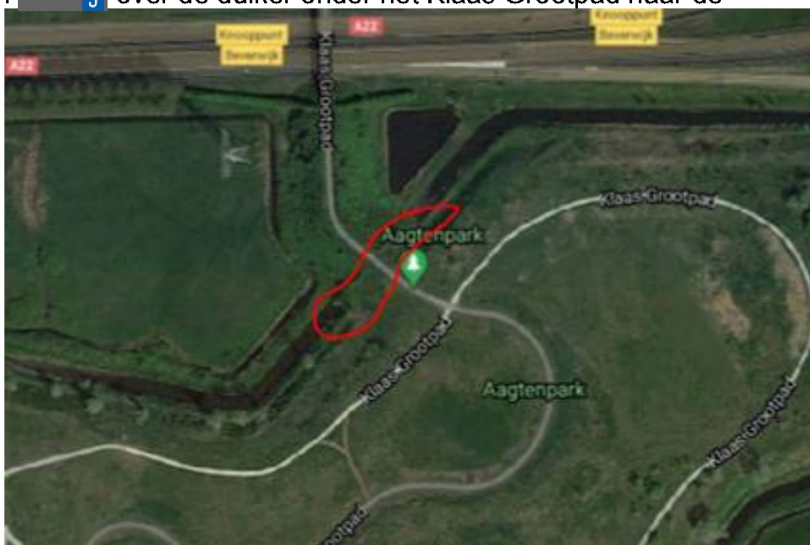
Hallo [redacted] en [redacted]
Hierbij informeer ik jullie over de problemen met de duiker op de Aagtenbelt. Wellicht al bij jullie bekend, maar liever een keer teveel geïnformeerd dan te weinig.
Deze week heb ik een overleg gehad met [redacted] en [redacted] over de duiker onder het Klaas Grootpad naar de

fietsbrug over de A22. Zie onderstaande uitsnede.

Deze duiker functioneert niet (meer) goed. Daardoor kan het water in de ringsloot niet afvoeren naar het gemaal. De duiker ligt onder een dijklichaam van ca. 8 meter, dus is niet eenvoudig te vervangen.
Er is geprobeerd om een inspectie van de duiker uit te voeren maar dit is niet heel goed gelukt. De sloot is moeilijk droog te pompen, wat wel nodig is, om dat de duiker op de bodem van de sloot ligt. Wat wel gezien is, is dat de duiker geknikt (ingedeukt?) is en snel dichtstroomt met grond.

Conclusie is dat deze voor een goede werking van de sloot en het goed op peil moeten houden van de sloot vervangen moet worden.
