Visuele inspectie leeflaag Aagtenpark te Beverwijk 2022

10 oktober 2022

Titel	Visuele inspectie leeflaag Aagtenpark te Beverwijk 2022
Opdrachtgever	Gemeente Beverwijk
Projectleider	[REDACTED] - [REDACTED]
Auteur(s)	[REDACTED]
Tweede lezer	[REDACTED]
Uitvoering meet- en inspectiewerk	[REDACTED] (B.M) [REDACTED]
Projectnummer	1266817
Aantal pagina's	8 (excl. bijlagen)
Datum	[REDACTED]
Handtekening	[REDACTED]

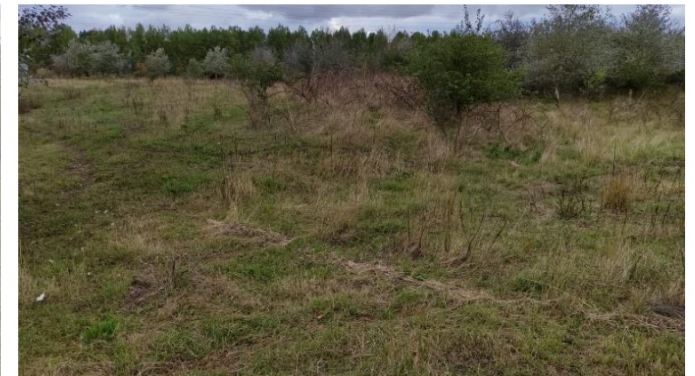
Foto 24: 39 Wandelrondje, gesnoeid maar geen wandelpad meer

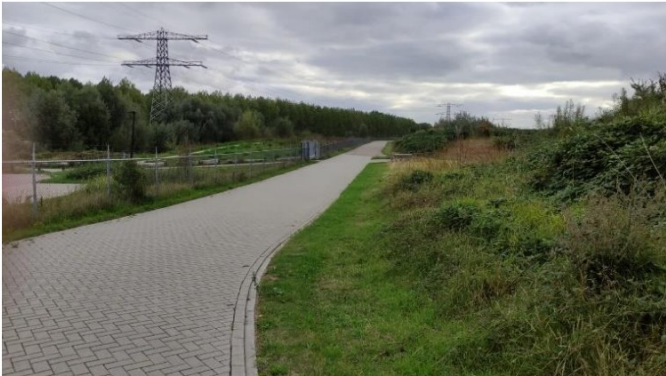
Foto 43: 70 Fietspad

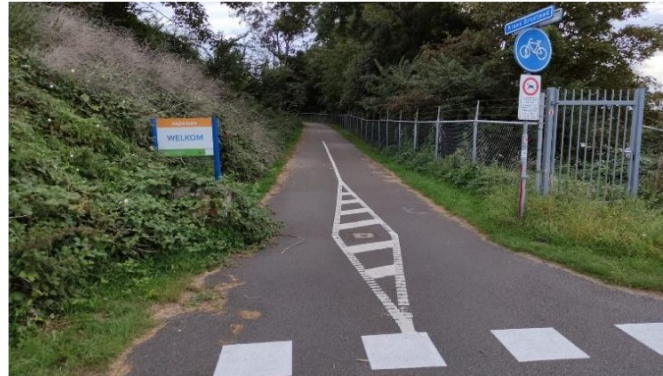
Foto 44: 80 Fietspaal

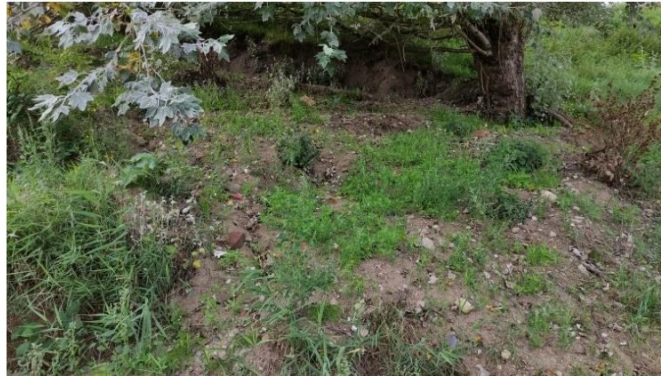
Foto 56: 87b Verzakking

- De leeflaag ter plaatse van de konijnenholen, molshopen/-ritten en scheuren in het talud moesten worden hersteld
- Indien tijdens de visuele inspectie in 2022 verzakkingen zichtbaar zijn, moet de dikte van de leeflaag worden onderzocht door boringen in het talud te plaatsen. Het werd afgeraden om schapen te laten grazen op de taluds
- Binnen één jaar moesten herstelmaatregelen worden getroffen om overwoekering van het schelpen- en wandelpad tegen te gaan

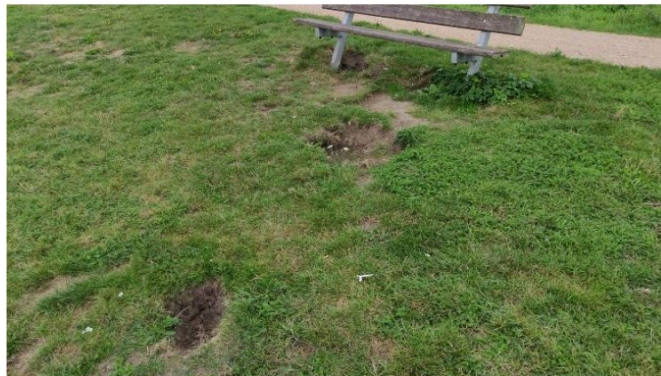
Foto 59: 89 Gaten bij bankje

Onderdeel	Overschrijding signaalwaarde	Actie	Opmerkingen	Wanneer
Beschadigingen aan de leeflaag	Konijnenholen, molshopen, graafgangen op het maaiveld	Dichten van gaten en graafgangen	Om konijnenholen en molshopen te voorkomen is het aan te bevelen om kwetsbare delen van het terrein, zoals (steile) taluds ongeschikt of ontoegankelijk te maken voor konijnen. Anderzijds kan de dierlijke populatie in stand gehouden worden middels schadebestrijding door jacht.	Uitgangspunt is dat herstel op kwetsbare terreindelen, zoals taluds, binnen één jaar wordt uitgevoerd.
Afname van de dikte van de leeflaag	-	Indien de verschuivingen worden dichtgemaakt wordt aanbevolen om hiervoor (zandig) klei te gebruiken	Het wordt afgeraden om de schapen op de taluds te laten grazen in de toekomst, juist de wortels van de begroeiing voorkomt mogelijke verschuivingen.	-
Afname schelpenverharding op het looppad		Overwoekering schelpen- en wandelpad tegengaan.		Voorgesteld wordt om herstel binnen één jaar uit te voeren.

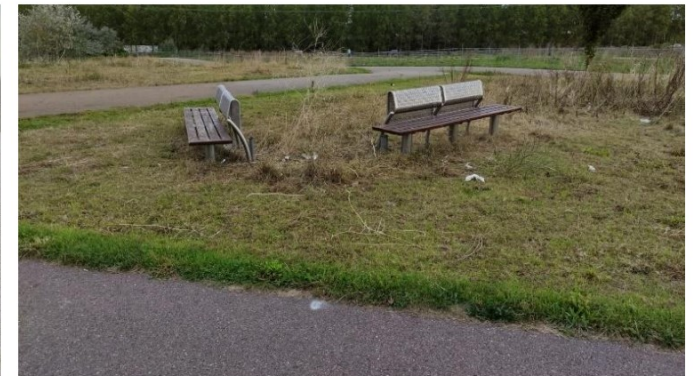
Foto 66: 157 Prullenbak weg

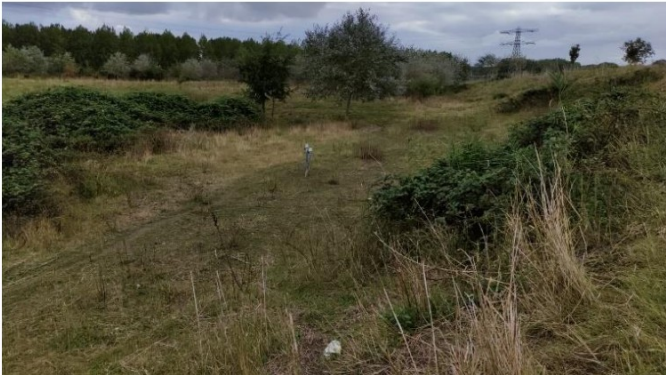
Foto 67: 158 Gesnoeid

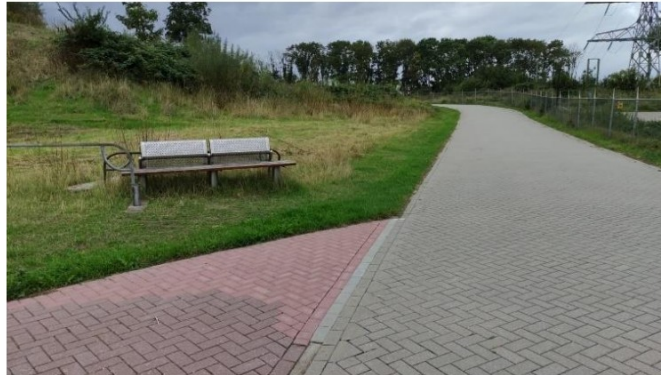
Foto 68: 159 Prullenbak weg

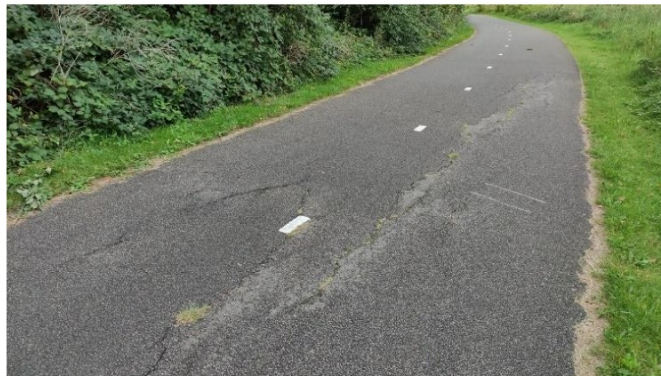
Foto 71: 165 Asfalt niet hersteld
