Visuele inspectie leeflaag Aagtenpark te Beverwijk 2020

12 november 2020

Titel	Visuele inspectie leeflaag Aagtenpark te Beverwijk 2020
Opdrachtgever	Gemeente Beverwijk
Projectleider	[REDACTED] - [REDACTED]
Auteur(s)	[REDACTED]
Tweede lezer	[REDACTED] - [REDACTED]
Uitvoering meet- en inspectiewerk	[REDACTED] [REDACTED] [REDACTED]
Projectnummer	1266817
Aantal pagina's	8
Datum	18-11-2020
Handtekening	[REDACTED]

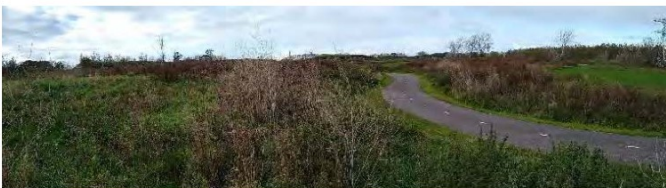
Foto 34: 63 Noordoostkant Aagtenpark

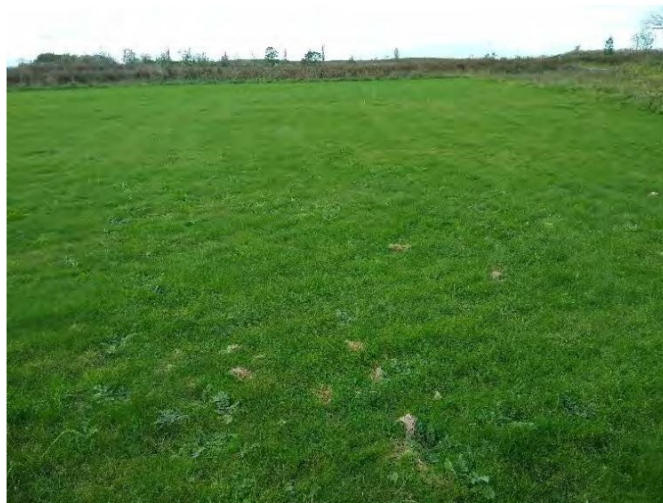
Foto 35: 65 Noordwestkant Aagtenpark

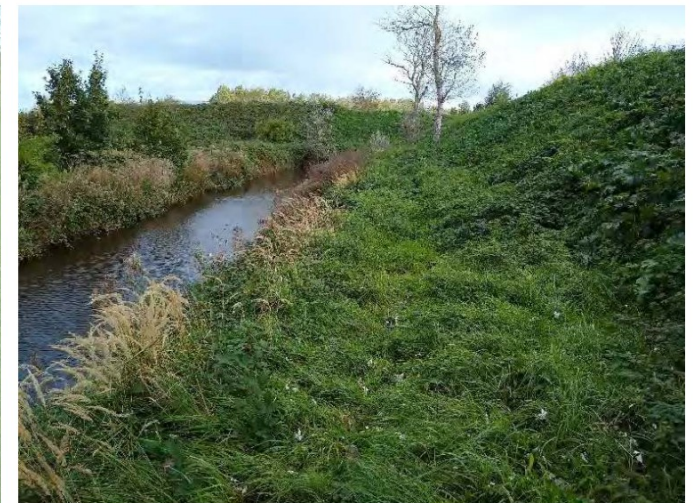
Foto 36: 66 Noordkant Aagtenpark

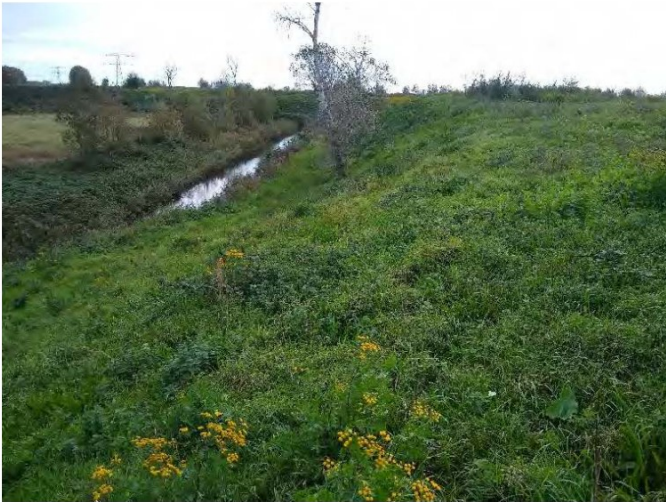
Foto 37: 67 Noordkant Aagtenpark

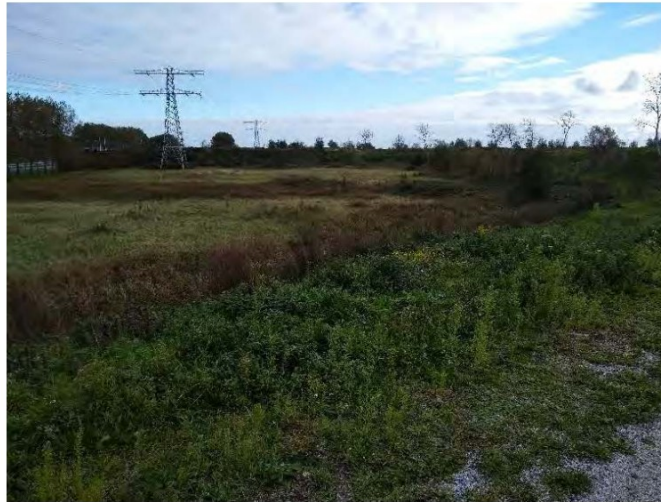
Foto 38: 68 Noordkant Aagtenpark

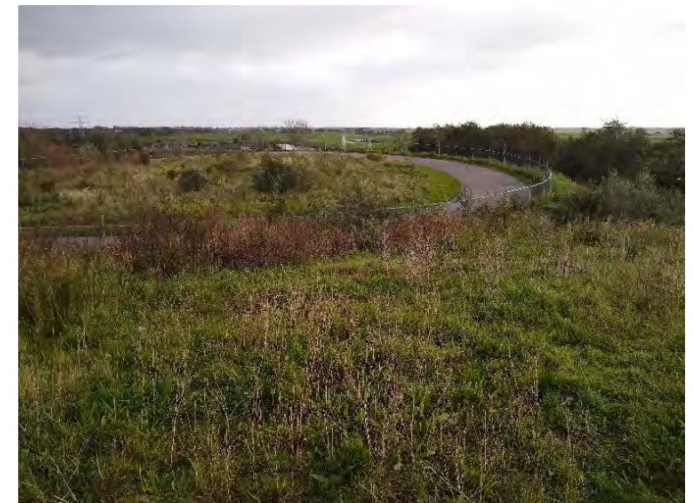
Foto 42: 82a Overzicht zuidkant Aagtenpark

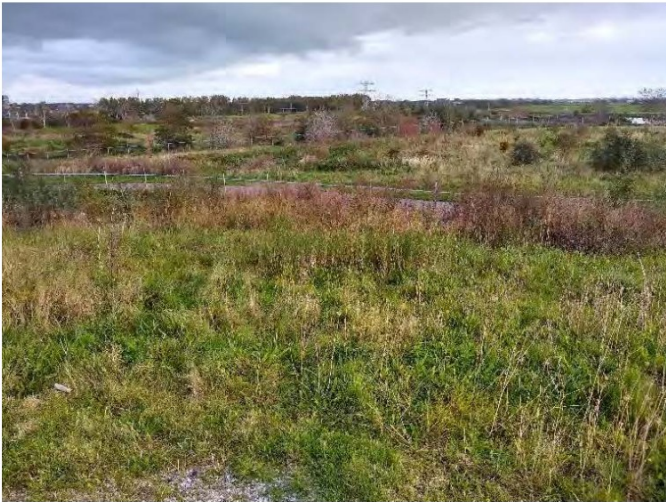
Foto 43: 82b Overzicht zuidkant Aagtenpark

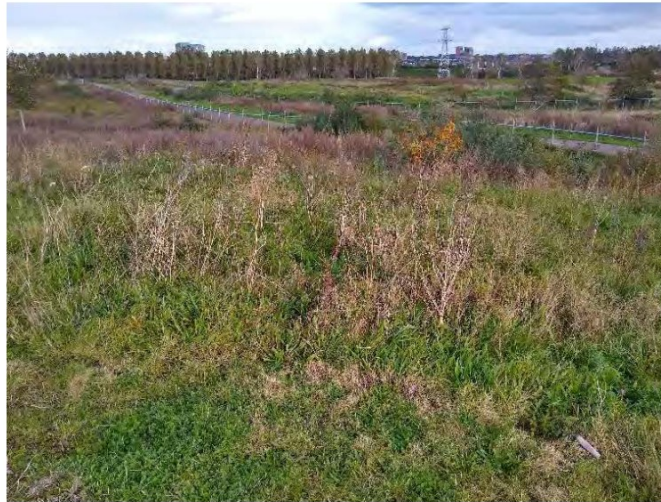
Foto 44: 82c Overzicht zuidkant Aagtenpark

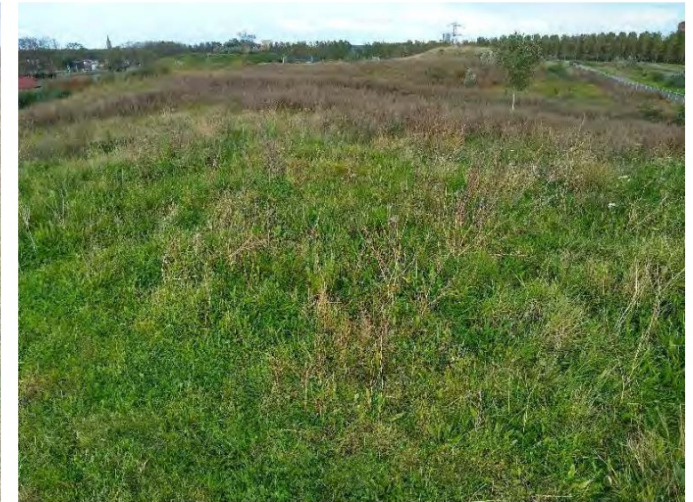
Foto 45: 82d Overzicht zuidkant Aagtenpark

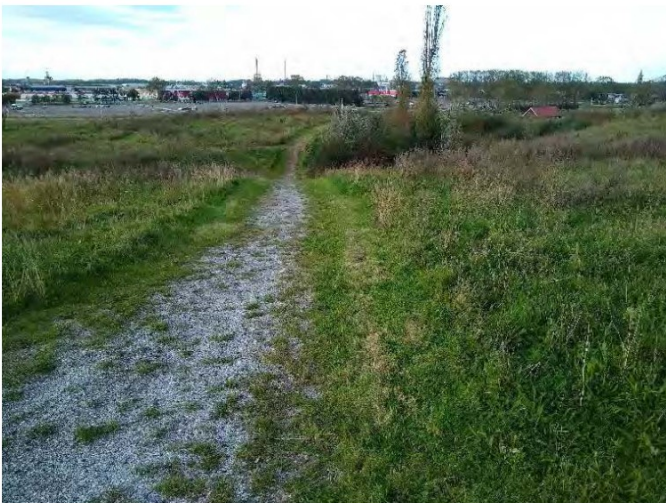
Foto 46: 82e Overzicht zuidkant Aagtenpark

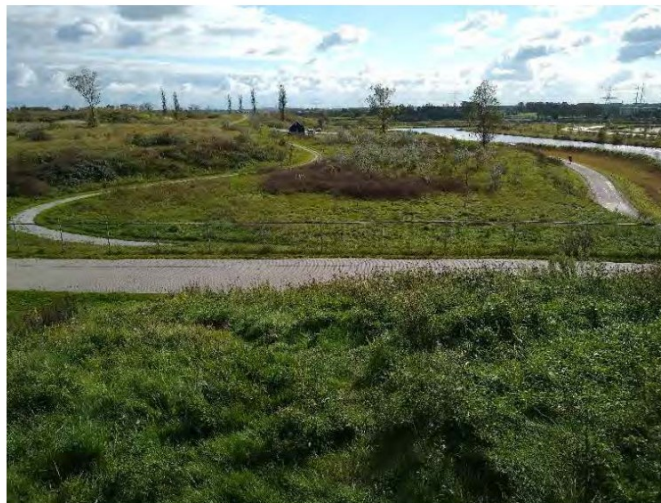
Foto 47: 83a Overzicht noordwestkant Aagtenpark

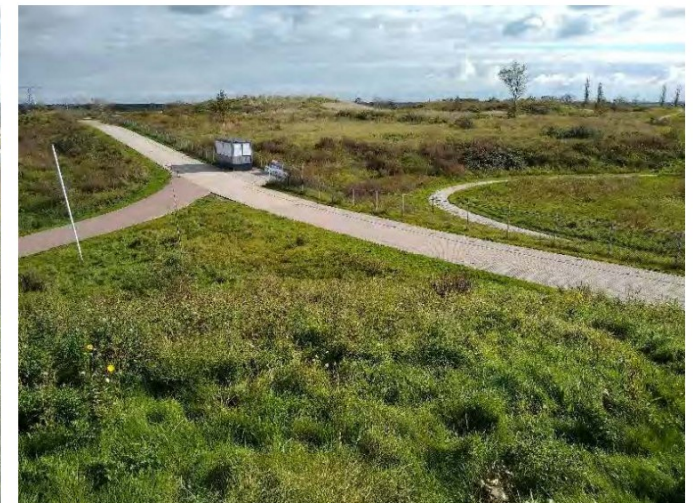
Foto 48: 83b Overzicht noordwestkant Aagtenpark

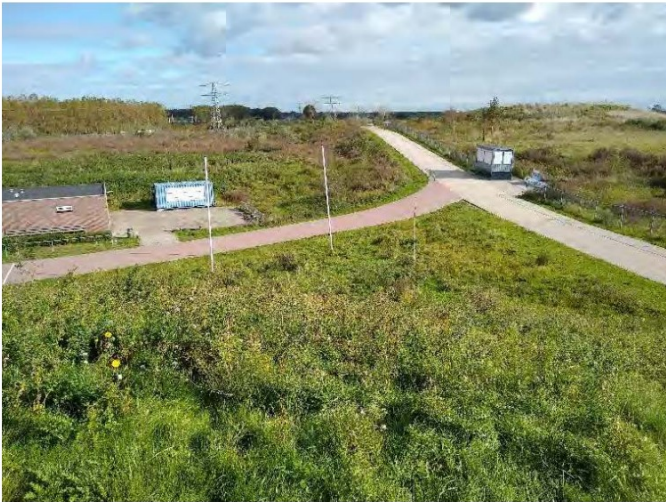
Foto 49: 83c Overzicht noordwestkant Aagtenpark

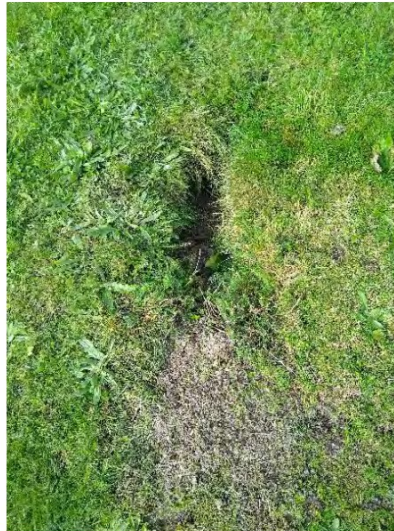
- Over het gehele terrein zijn meerdere konijnenholletjes, molshopen en enkele mollenritten aangetroffen. Ter plaatse van de hollen of ritten is geen stortmateriaal waargenomen. Wat duidt op het slechts graven is in de leeflaag. Ter plaatse van de hollen of ritten is de vegetatie ook sterk toegenomen, waardoor deze slecht zichtbaar zijn
- Aan de oostkant van de wielerbaan zijn in het talud meerdere scheuren aangetroffen in het maaiveld (zie foto's 87, 61 en 62 in bijlage 4). De taluds zijn in vergelijking met 2019 een stuk dichter begroeid. Ter controle zijn een aantal proefboringen geplaatst (bijlage 3). Zintuiglijk zijn zeer lichte hoeveelheden bakstenen en puin aangetroffen. Dit is tevens ook het maaiveld op het gehele terrein te vinden waaruit geconcludeerd kan worden dat deze bijmengingen geen stortmateriaal is

Foto 56: 89 konijnenhol

Onderdeel	Overschrijding signaalwaarde	Actie	opmerkingen	Wanneer
Beschadigingen aan de leeflaag	Konijnenholen, molshopen, graafgangen op het maaiveld en scheuren in het talud	Dichten van gaten en graafgangen	Om konijnenholen en molshopen te voorkomen is het aan te bevelen om kwetsbare delen van het terrein, zoals (steile) taluds ongeschikt of ontoegankelijk te maken voor konijnen. Anderzijds kan de dierlijke populatie in stand gehouden worden middels schadebestrijding door jacht.	Uitgangspunt is dat herstel op kwetsbare terreindelen, zoals taluds, binnen één jaar wordt uitgevoerd.
Afname schelpenverharding op het looppad	Afdekdoek door wegspoeling aan de oppervlakte gekomen	Leeflaag herstellen.*		Voorgesteld wordt om herstel binnen één jaar uit te voeren.
